## 新しいボイラ給水処理の適用拡大

ステライトオリフィスの健全性評価

### Extended Applications of a Newly Developed Boiler Water Supply System

Soundness Estimation of Stellite Orifices

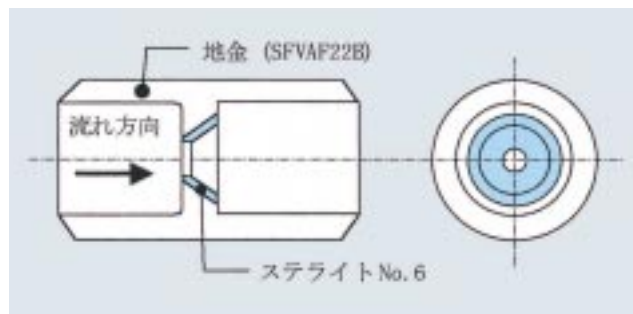
第1図 ステライトオリフィス

今回CWT導入を検討しているユニットの一部には、このステライトを使用した火炉壁入口オリフィス（第1図）が多数（約400個/缶）設置されている。

このオリフィスがエロージョン・コロージョンを受けると火炉壁管の通水量が変化して、ボイラの運転に重大な影響を与える可能性があるため、CWT適用の可否を判断するべく事前評価を行った。
