# ガスタービン遮熱コーティング (TBC) の剥離寿命評価

## Evaluation of Delamination Life for Thermal Barrier Coatings on Gas Turbines

(電力技術研究所 原子力・材料G 材料T)

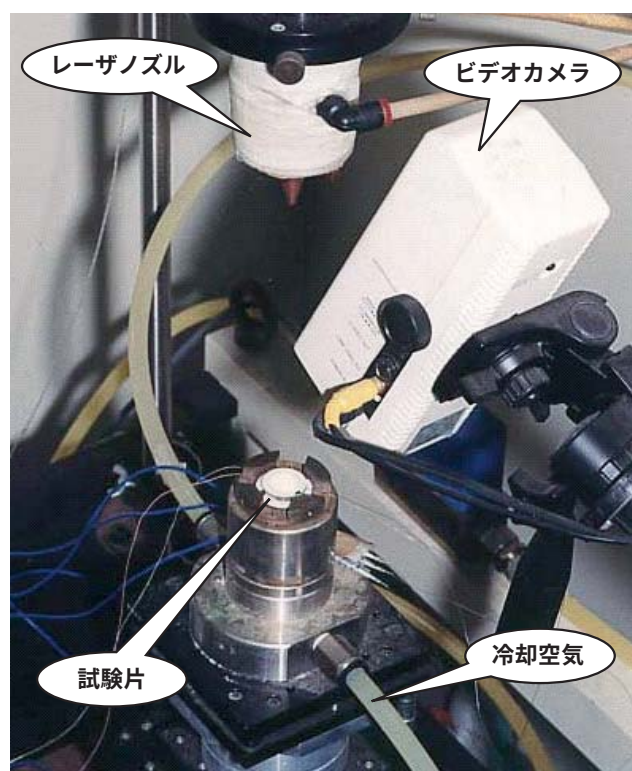
第4図 熱サイクル試験装置

第4図に示すレーザ加熱式熱サイクル試験装置により熱サイクル試験を行った。試験片表面のTBCを加熱するとともに、試験片裏面(母材)を冷却し、試験片内部に実機動翼と同様に温度勾配を付与した状態で熱サイクルを负荷した。熱サイクル試験中の試験片外観を第5図に示す。試験片表面に剥離や亀裂の発生を確認できた時点で試験を終了した。
