GISフランジ・スペーサ部の防水対策

ガス絶縁開閉装置のフランジ腐食の抑制

Waterproof Of Flange Spacer In GIS

Corrosion Control On The Surface Of The Flange In Gas Insulated Switchgear

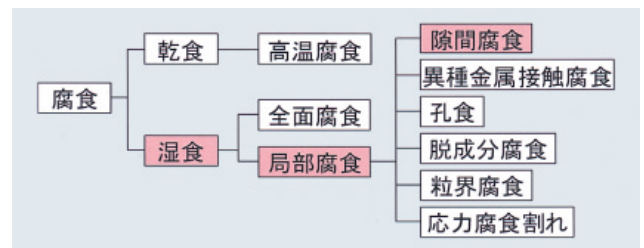
第3図 金属の腐食形態

金属の一般的な腐食形態を示す(第3図)。今回の現象は上記の状況から隙間腐食と考えられる。

隙間腐食とは、わずかな隙間で起こる腐食で、外部と隙間の中との酸素濃度等の環境差による電池作用により発生するものである。

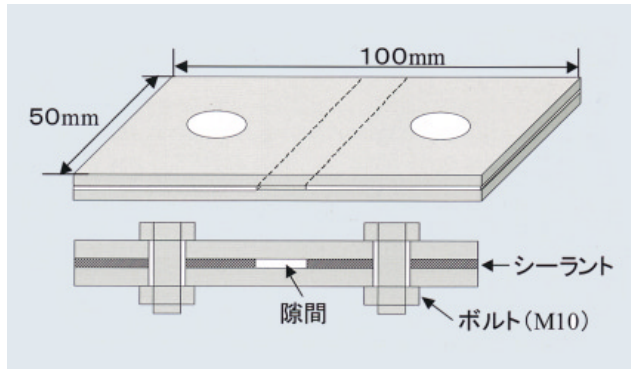
第4図 フランジ模擬サンプル

サンプルは、実器フランジを模擬した板をボルト締結するとともに、フランジ面間にはシーラントを塗布した。

なお、板の材質はGISフランジで適用されている鉄、絶縁物(エポキシ樹脂)および大電流器に適用されているステンレス、アルミニウムの組み合わせとした。また、シーラントのムラを考慮して、板中央部を未塗布とした(第4図)。
