# 既設変電機器基礎の再利用の検討

既設杭の健全性評価

## Examination of Reusing the Existing Foundation of Substations

Evaluation of the Integrity of Existing Piles

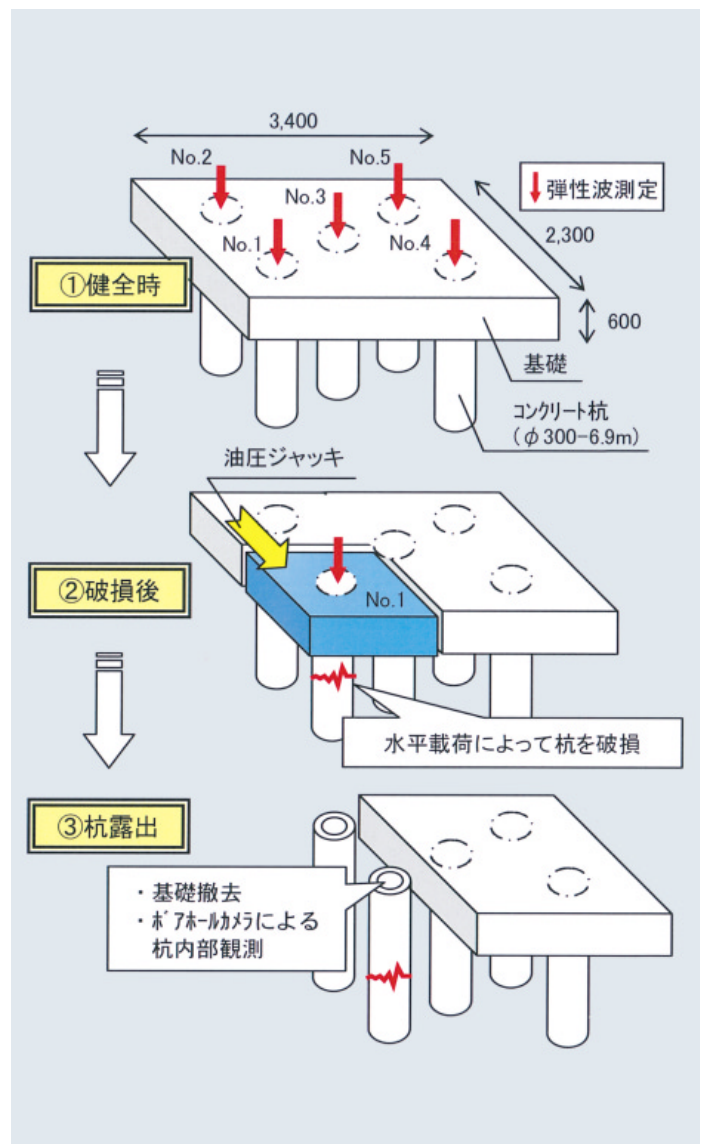
第1図 試験手順

測定の対象基礎の大きさは、縦2.3m、横3.4m、厚さ0.6mであり、この中に5本のコンクリート杭(PC杭、杭長6.9m、杭径300mm)が設置される。第1図に試験の手順を示す。杭の状態により3段階に分けて測定した。はじめに基礎上から5本の杭体の杭長を測定した(健全時)。次に基礎の縁切り、油圧ジャッキを用いて水平載荷を行いNo.1杭を強制的に破損させた。基礎上から杭体のひび割れ箇所を測定した(破損後)。基礎を撤
