管台部内面に発生する亀甲状き裂の非破壊検査手法の開発

Development of a Non-Destructive Testing Method for Crack Networks Occurring on the Inner Surface of Small Bore Piping

(電力技術研究所 材料技術G 材料T)

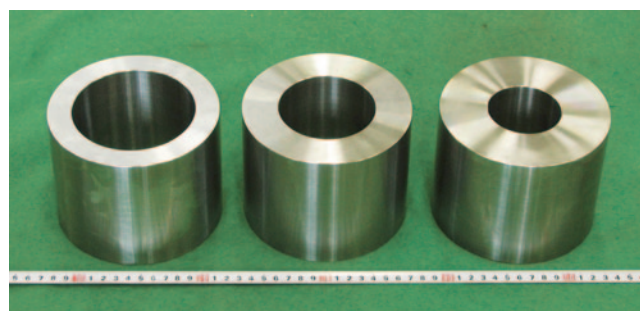
第3図 試験体の例(管外径φ140mm)

そこで、検査対象となる実機管台の形状を代表する9試験体<管外径φ90mm(肉厚t: 10、20、30mm)、φ110(肉厚t: 15、25、35)、φ140(肉厚t: 20、30、40)>を製作し(第3図参照)、この試験体へ縦スリット(深さ1、3、5mm、幅0.2mm)を内面へ加工し疑似欠陥とした。

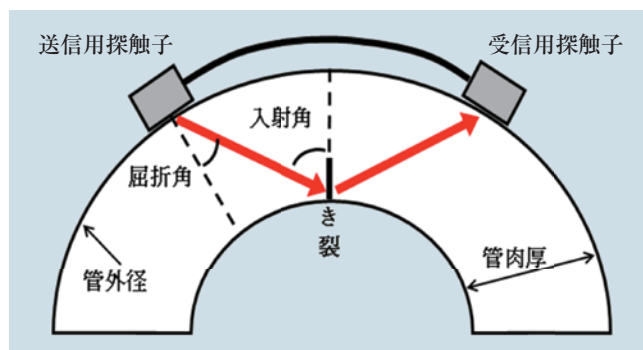
第2図 TOFD法の概要

管台内面の調査は、超音波探傷のうち第2図に示す送信用と受信用に分離した探触子を用いて、広がりのある回折波を使用するTOFD(Time Of Flight Diffraction)法が最適な検査手法と考えられた。
