# 高圧絶縁監視装置の効果について

人財・技術開発センター

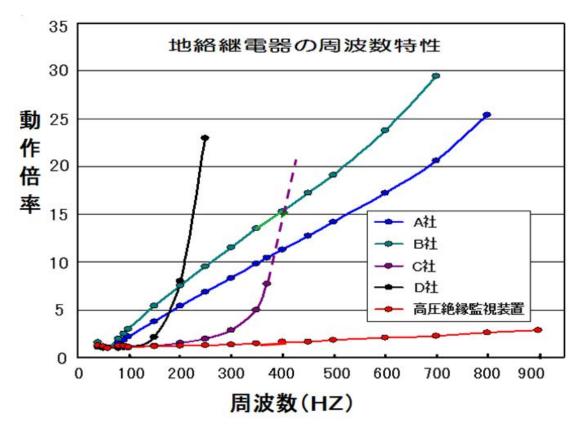
図 地絡継電器と高圧絶縁監視装置の周波数特性

高圧地絡の大半は、アーキング地絡となり、地絡電流は 高調波分を含む。開発した高圧絶縁監視装置は、アーキング地絡の検出性能を向上させるため、高次高調波の感度低下が少ない特性としている。 下図に、地絡継電器と高圧絶縁監視装置の周波数特性を示す。

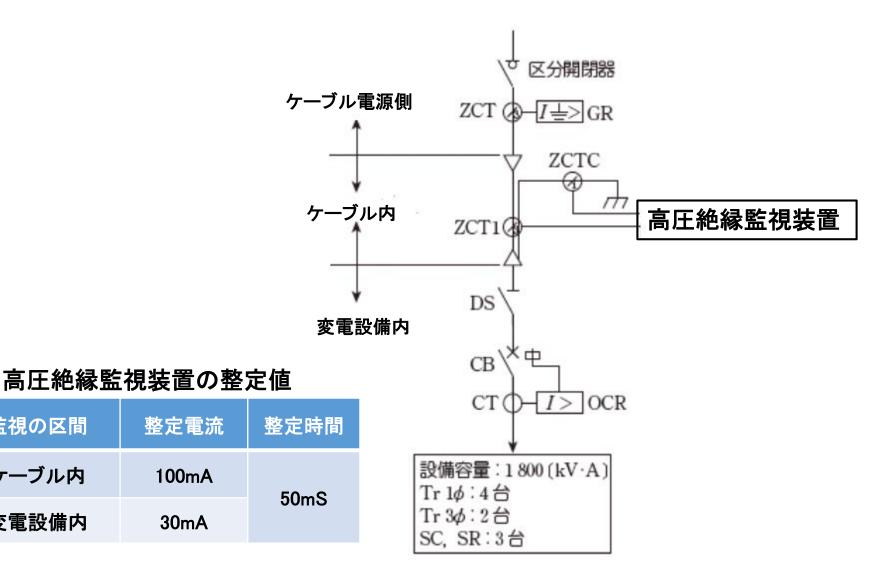
## 高圧絶縁監視装置の取り付けカ所と監視区間

監視の区間

ケーブル内

変電設備内

整定電流

100mA

30mA
