## 3号機 制御棒の点検結果について

平成18年8月16日

# 今回の定期検査で原子炉から取り出したハフニウム板型制御棒の点検状況

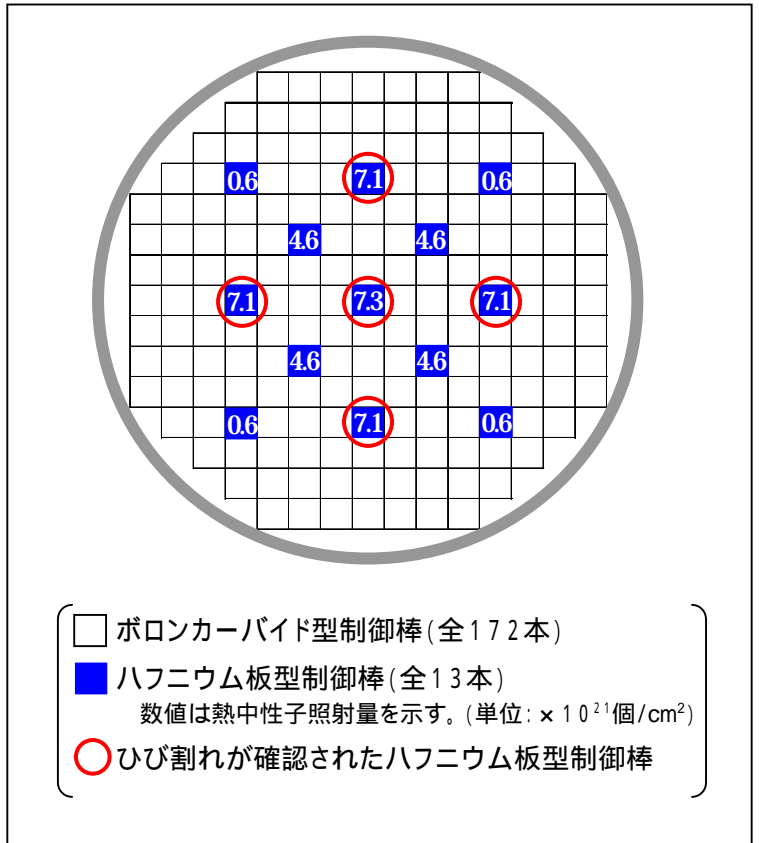
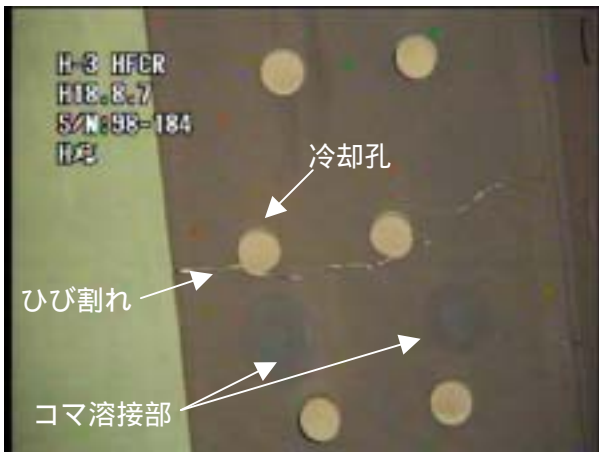
## ハフニウム板型制御棒の炉内配置

ハフニウム板型制御棒については、全13本中、熱中性子照射量が $7.1 \times 10^{21}$ 個/cm<sup>2</sup>以上の5本について、ひび割れが確認されました。

なお、ハフニウム板型制御棒全13本につきましては、今回の定期検査でボロンカーバイド型制御棒に取り替えることとしています。
