3号機 タービン制御用主蒸気圧力検出器の点検について（続報）
（検出器の点検・取り替え実施のお知らせ）

平成 18 年 11 月 14 日

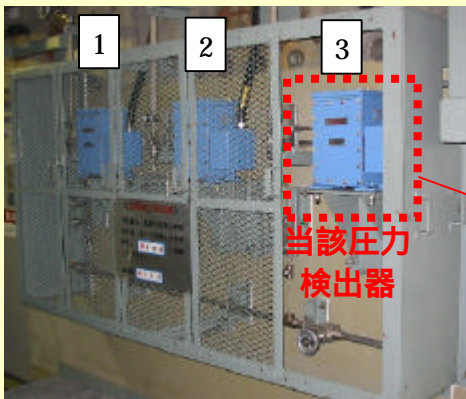
3号機 タービン制御用主蒸気圧力検出の概要

当該圧力
検出器

タービン入口の主蒸気圧力を電気信号に変換し、蒸気加減弁の開度を制御することにより、タービンに供給する主蒸気の圧力(検出部位で約6.6 MPa)を一定にする。

漏えいを止めるために平成18年5月18日に閉弁した弁で、検出器の取り替え後は、通常状態(開弁)としました。
