浜岡原子力発電所 3号機 原子炉再循環系配管等の点検結果報告について

平成 18 年 12 月 8 日

浜岡3号機 第14回定期点検 原子炉再循環系配管等の点検結果（概要）

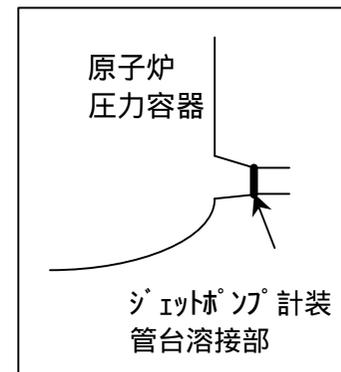
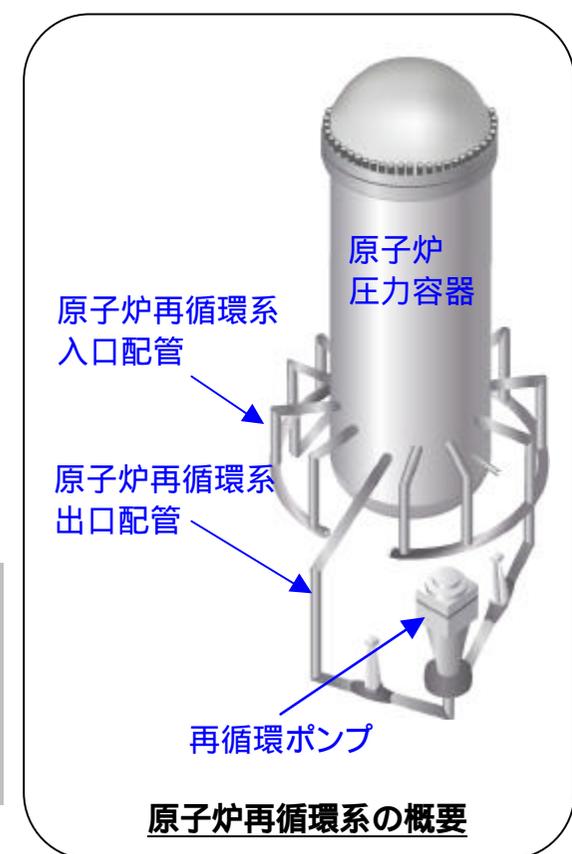
原子炉再循環系 B 系統

【点検結果】 (矢印で示す箇所が、今回点検を実施した溶接部です。)

再循環系配管等の溶接部 16箇所について超音波探傷検査を実施し、すべて異常がないことを確認しました。

で示す箇所については、超音波探傷検査で有意な指示が確認されましたが、ひび割れからのものではないことを、第三者を交えて評価しています。
