浜岡原子力発電所5号機 非常用ディーゼル発電機（A）  
潤滑油冷却器内部での異物発見・回収について（続報）

平成20年10月24日

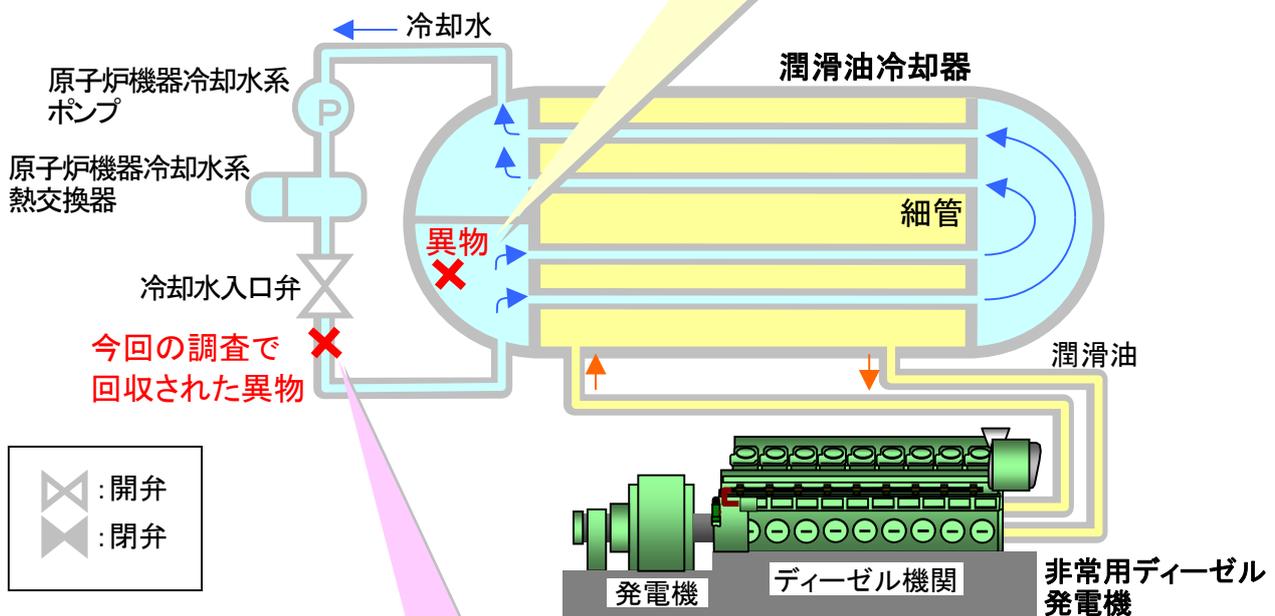
### 潤滑油冷却器の分解点検時に確認された異物(平成20年10月8日お知らせ済み)

分解点検中の非常用ディーゼル発電機(A)潤滑油冷却器の、冷却水細管入口部で異物が確認されました。  
確認された異物は、長さ約23cmのプラスチック製水平器1体で、3つに割れた状態で発見されました。
