# 浜岡原子力発電所 4号機 250V系蓄電池の電解液の漏えいについて(続報) (原因と対策)

2018年12月7日

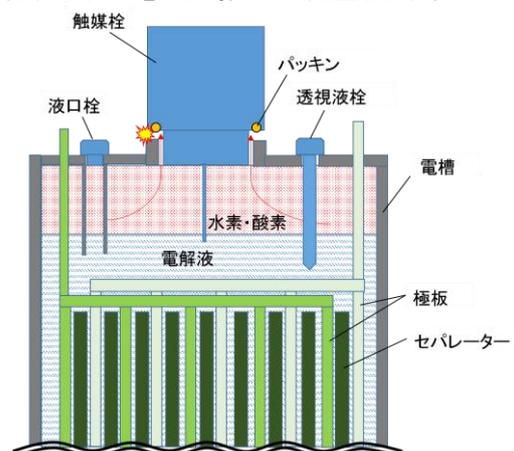
蓄電池概略図

250V系蓄電池(以下、「蓄電池」という。)(注1)の樹脂製容器が破裂した原因を調査した結果、蓄電池の点検作業において触媒栓(注2)を緩めた際に蓄電池内部に滞留していた水素(注3)と酸素が静電気により反応し、蓄電池の樹脂製容器の内圧が上昇して破裂したものと推定いたしました。

注2 触媒栓とは、蓄電池内で発生する水素と酸素を反応させ水にする装置です。また、蓄電池には、蓄電池内部の電解液の水位を確認するための透視液栓、電解液を補給するための液口栓が取り付けられています。
