## 4号機 低圧第3給水加熱器(A)ドレンレベルスイッチの部品破損について(続報)

平成16年12月10日

4号機(平成16年9月29日から第8回定期点検中)において、低圧第3給水加熱器(1)(A)の計測機器の点検を実施したところ、ドレンレベルスイッチ(2)2台において、水位検出のための部品(フロート)が破損していることを確認しました。(平成16年11月19日お知らせ済み)

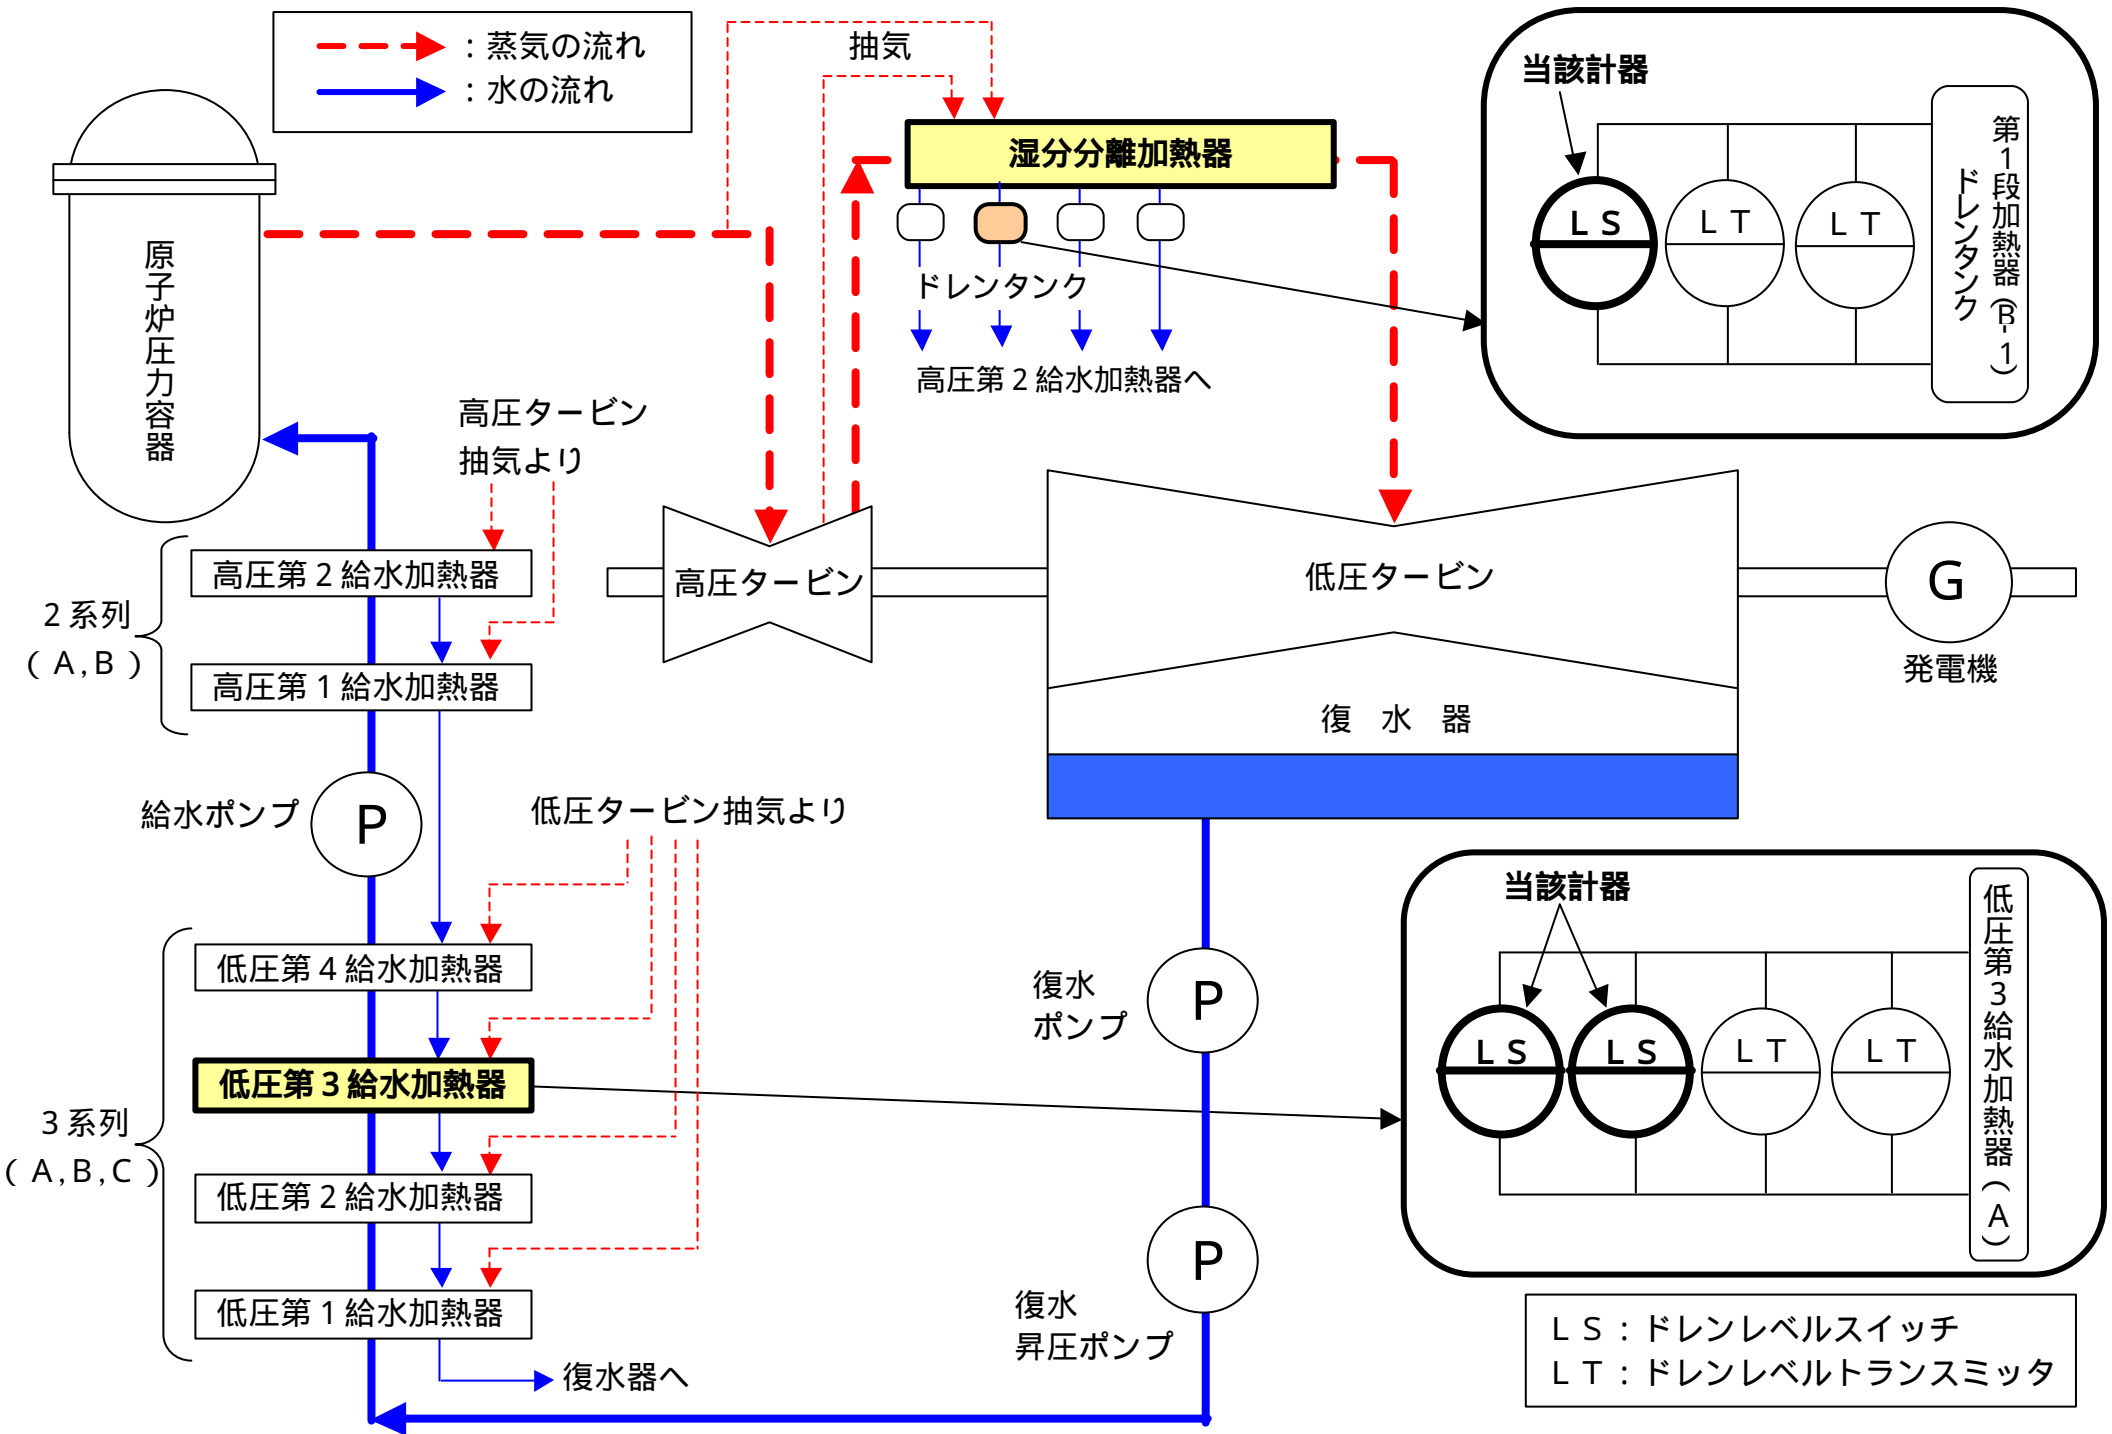
類似箇所の点検の結果、湿分分離加熱器(3)第1段加熱器(B-1)ドレンタンク(4)のドレンレベルスイッチ1台の部品(フロート)の破損を確認しました。その他の計器は異常ありませんでした。

LS : ドレンレベルスイッチ  
 LT : ドレンレベルトランスミッタ
