4号機 炉心シュラウド等の健全性の評価結果について (続報)

平成 16 年 12 月 10 日

1. 今回の炉心シュラウド等の点検で確認されたひび割れについて

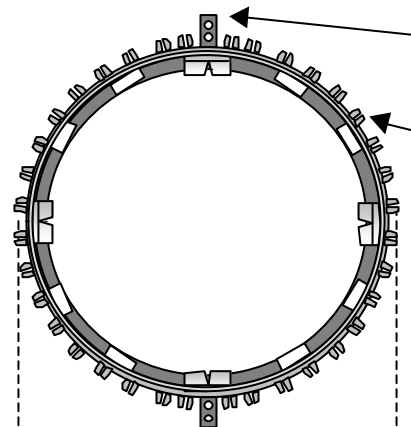
ひび割れの確認された溶接線

: 今回の定期点検において、ひび割れが確認された箇所

: 前回の定期点検において、ひび割れが確認されている箇所

青字 : 今回の定期点検における点検対象溶接線

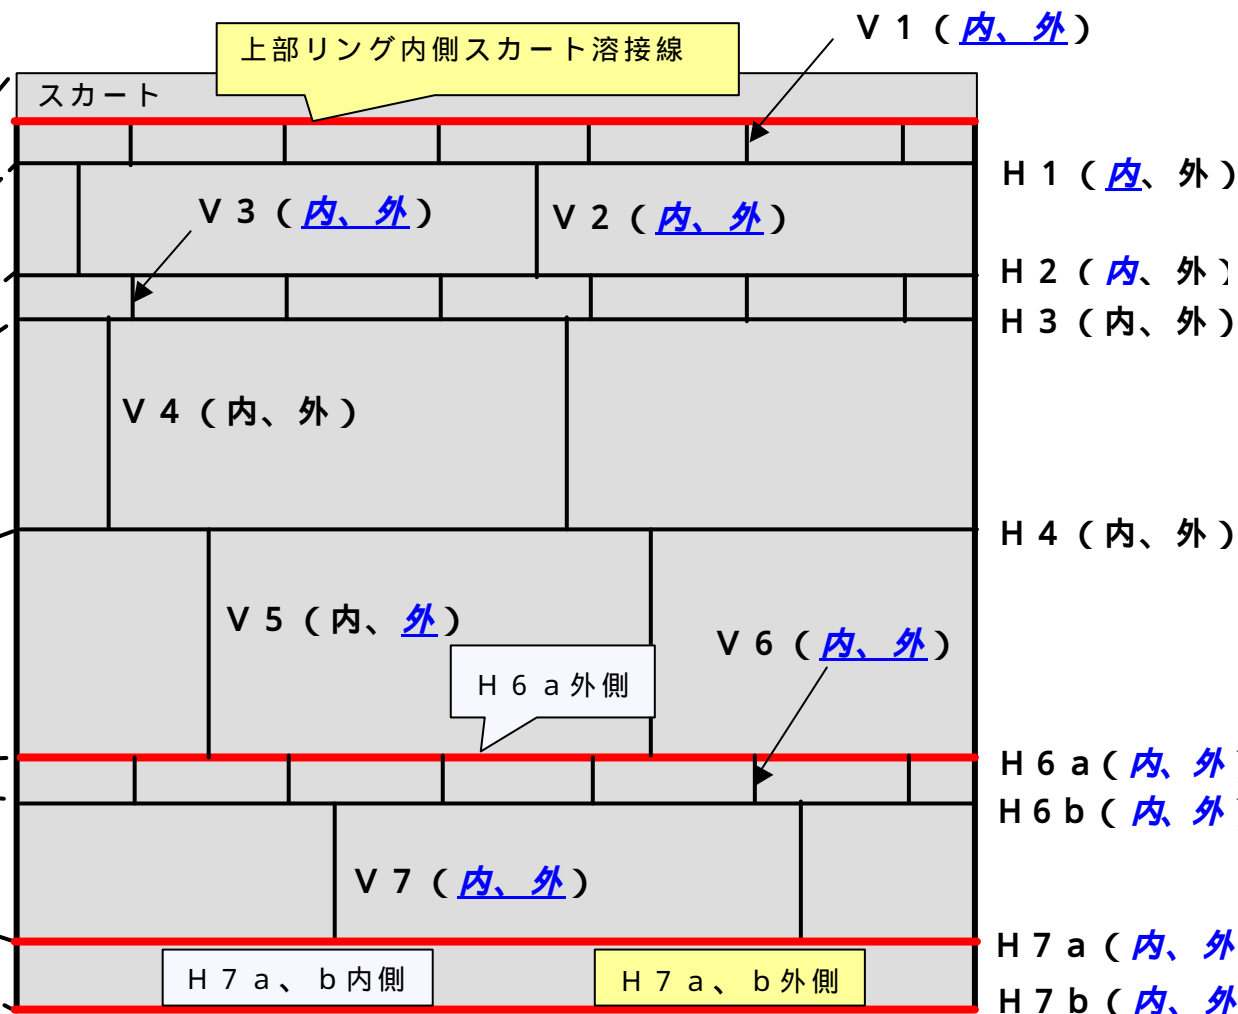
図1：シユラウドサポ-トリング外側溶接線（H7a,b外）付近目視点検結果

(1)シュラウドサポートリング外側溶接線(H7a,H7b)付近のひび割れ

目視点検で確認したひび割れの大部分は、超音波探傷試験の結果、ひび割れの深さは検出されず、ごく浅いひび割れと考えられます。深さが検出されたひび割れは、シュラウドサポートリング縦溶接線付近に集中しており、ひび割れが深くなったのは、シュラウドサポートリング縦溶接線の応力による影響と考えられます。

また、シュラウドサポートリング溶接線(H7a,H7b)付近のひび割れについては、今回、外側の溶接線付近においてひび割れを確認したため、前回確認した内側の溶接線付近のひび割れとあわせて健全性の評価を実施しました。その結果、今後のひび割れの進展を考慮した上で、炉心シュラウド等の健全性評価を実施し、現状及び5年後においても、炉心シュラウドは十分安全な強度を維持していることを確認しました。
