火力発電所における煙突内部点検装置の開発

バルーン利用による点検期間の短縮

Development of Chimney Interior Inspection Equipment for Application at Thermal Power Plants Shorter Inspection Times through the Use of Balloons

(火力発電事業部 火力土建G)

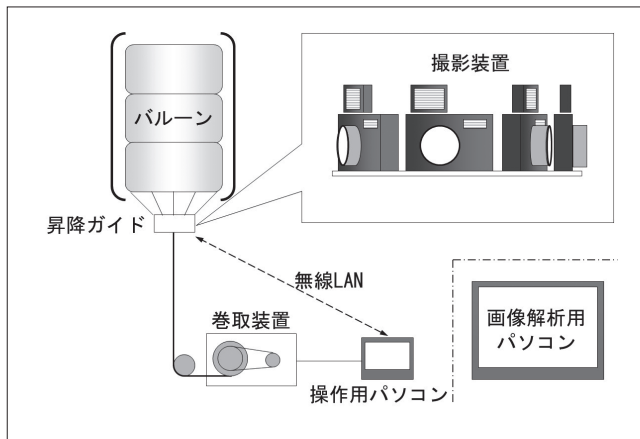
第3図 点検装置の全体構成

第3図、第4図に開発した点検装置の全体構成、各部を示す。また、第2表に点検装置の仕様を示す。

煙突の筒身は、内径や傾斜が多様であることから昇降性を考慮し、バルーンの周囲に昇降ガイドを設置した。

撮影装置はライニングの損傷を写真で確認できる画素数のデジタルカメラを使用した。また、撮影時間の短縮および撮影範囲の欠損リスクを考慮し、煙突の内周を一度に撮影できるよう8台を配置した。
