水車ガイドベーンの土砂摩耗低減形状の開発

流れ解析による水車部品の土砂摩耗発生メカニズムの解明

Development of Guide Vanes Resistant to Sand Abrasion

Sand Abrasion Analysis of Hydro Turbine Parts Based on Computational Fluid Dynamics

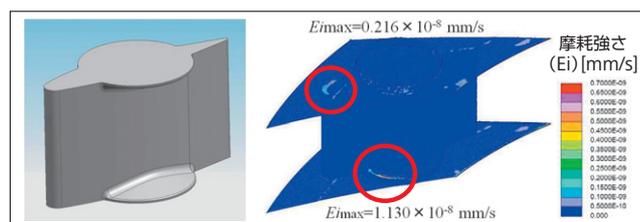
摩耗強度が高くなっている。これは、GV内周側で流速が速くなること、およびGVつば部や先端部が水の流れを妨げて当該部位で土砂の衝突角が大きくなっていることが原因であると考えられる。

第2図 標準的なGV形状での土砂摩耗強度(Ei)解析

土砂摩耗低減対策を検討するにあたり、流れ解析の一種である固液二相流解析により、土砂を含む水の水車内における流動現象を解析した。第2図に標準的なGV形状の水車での解析結果を示す。解析結果では、GV内周側のつば部、およびGV先端部上下部、シートライナ面の土砂

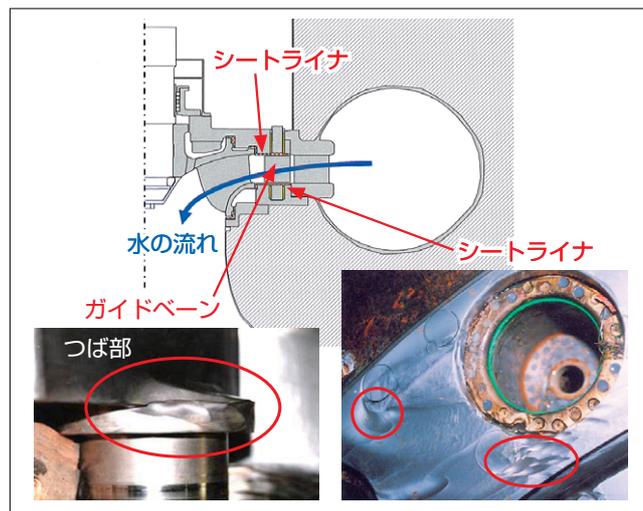
第1図 水車断面図および部品の土砂摩耗状態

水力発電所では、流れ込む水に土砂が混じることによって、水車部品に土砂摩耗が発生する。水車部品が土砂摩耗すると、水車の性能および強度が低下するために定期的な修理が必要であり、水中の土砂含有量の多い発電所においては4～6年周期程度で修理を実施している。そこで、本研究では水車の修理周期を延伸するために、流れ解析(CFD: Computational Fluid Dynamics)によりガイドベーン(GV)、シートライナなど(第1図参照)における土砂摩耗の強さを解析し、土砂摩耗が発生しにくい流路形状を検討した。

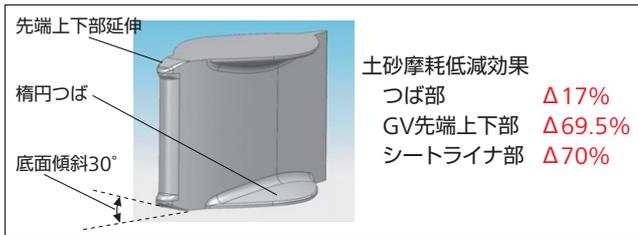
土砂摩耗低減効果
 つば部 $\Delta 17\%$
 GV先端上下部 $\Delta 69.5\%$
 シートライナ部 $\Delta 70\%$

第3図 ①つば部楕円化+③先端上下部延伸化+④先端底面傾斜化の組み合わせ形状

第1表の土砂摩耗低減形状を組み合わせた形状について流れ解析を行い、各部の土砂摩耗強度を比較したところ、第3図に示す①つば部楕円化+③先端上下部延伸化+④先端底面傾斜化を組み合わせた形状で、つば部で△17%、GV先端上下部で△69.5%、シートライナ部で△70%程度、土砂摩耗強度を低減できる結果となった。

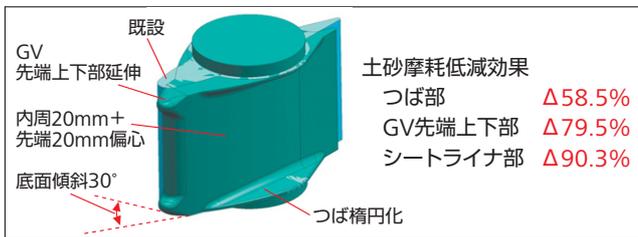
土砂摩耗低減効果
 つば部 $\Delta 58.5\%$
 GV先端上下部 $\Delta 79.5\%$
 シートライナ部 $\Delta 90.3\%$

第4図 軸偏心+①つば部楕円化+③先端上下部延伸化+④先端底面傾斜化の組み合わせ形状

また、GV取替などの大規模な変更を行う場合は、第4図に示すようにGVの軸位置を内周側および先端側へ偏心させることによって、高流速に曝されるつば部の露出が少なくなり、また先端からつば部までの距離が延びて土砂の衝突角を低減できるため、土砂摩耗の低減が期待できる。流れ解析では、第3図に示した対策に加えて、本対策を採用することにより、つば部で $\Delta 58.5\%$ 、GV先端上下部で $\Delta 79.5\%$ 、シートライナ部で $\Delta 90.3\%$ 程度、土砂摩耗強度を低減できる結果となった。

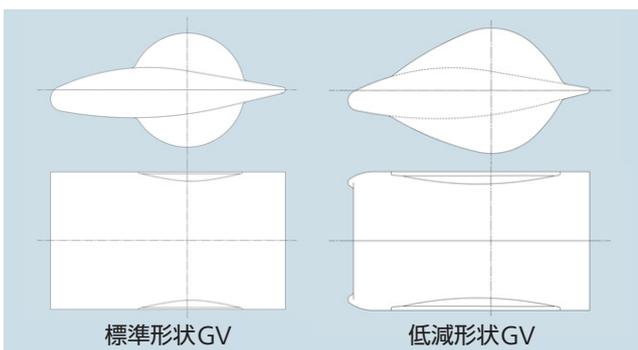
第5図 フィールド試験に用いた標準形状GVと低減形状GV

GV形状には、溶接補修により改造できる軽微な変更による土砂摩耗低減形状を採用した。第5図にフィールド試験に用いた標準形状GVと低減形状GVを示す。

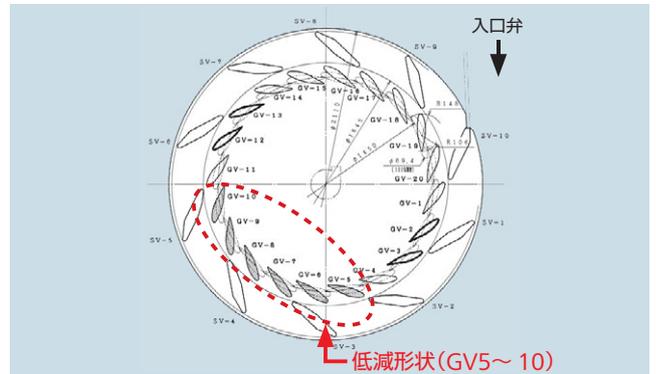
第6図 フィールド試験におけるGV配置

フィールド試験は、土砂摩耗が原因で水車部品の修理周期が短い発電所において、H19年12月からH22年2月までの約2年間実施した。GVは、総GV数20本に対し、低減形状GV6本、標準形状GV14本を第6図に示すように配置した。
