防波壁目地シーリング材の耐候性評価

Weatherability Evaluation for Joint Sealant on Breakwater Walls

(電力技術研究所 材料化学G)

浜岡原子力発電所の防波壁に使用されているシーリング材の促進耐候性試験を実施し、耐候性を評価した。約21年の実暴露に相当する試験を実施し、接着力が保持されることを確認した。表面にひび割れは入るが、劣化は極表面に限られることを確認した。

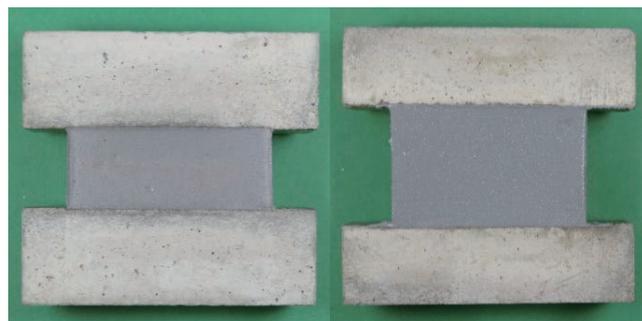
第2図 2種類のサンプル

シーリング材の接着力を確認するため、第2図のように

モルタル材の間をシーリング材で埋めたような構造のサンプルを用意した。シーリング材の幅は実際の防波壁に合わせ、2種類用意した。

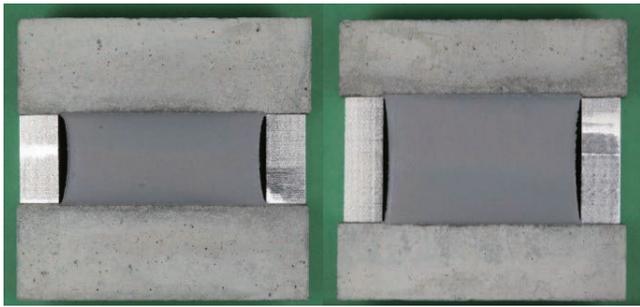
第3図 接着性能試験中のサンプル
(左：シーリング材の幅20mm、右：30mm)

具体的には、サンプルをXWMから取り出し、引張試験機を用いて一定速度でモルタル間を拡げ、拡げた隙間にアルミ製スペーサーを用いてモルタル間の拡張を固定し、一定時間静置することを定期的に繰り返した（第3図）。

試験の結果、いずれのサンプルもXWM試験21年相当まで接着を維持できることが確認された。

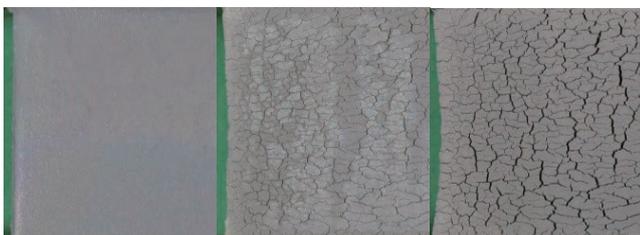
第4図 シーリング材の表面の写真
(左：XWM試験前、中：XWM試験9年相当、右：XWM試験21年相当)

XWM試験によって、シーリング材の表面には全体にひびが入り、XWM試験の時間とともにひび割れが目立つようになっていった(第4図)。

ひび割れは、硬化して脆くなったシーリング材の表面が、接着性能試験によって引っ張られることによって入っていったものと考えられる。

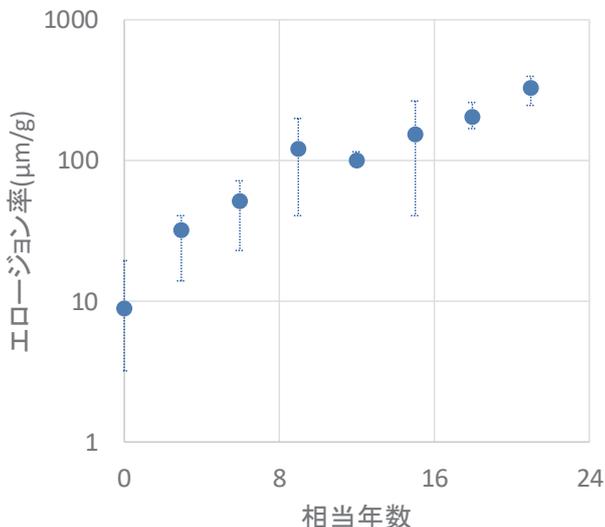
第5図 シーリング材表面のエロージョン率の変化

第5図に、深さ100 μm までのエロージョン率の平均値の変化を示す。エロージョン率とは、一定量の微粒子を投射したときの摩耗深さで、値が大きいほど脆い材質であることになる。XWM試験時間とともにエロージョン率は増大しており、表面が脆くなっていることが分かった。

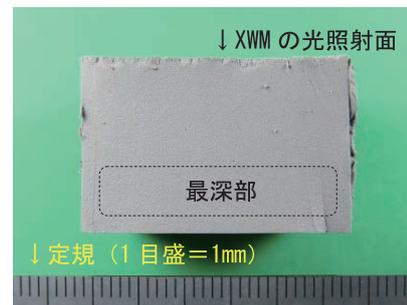
第6図 XWM試験21年相当のシーリング材の断面の写真

ひびの深さを確認するため、21年相当のサンプルのシーリング材を切断し、断面を観察したところ、ひびの深さは最大でも1mm程度だった(第6図)。また、断面の化学構造を調べるため、赤外分光分析(FT-IR)を実施したところ、XWMの光の照射面から50 μm の深さと最深部のスペクトルはほとんど変わらなかった(第7図)。
