「ドローン×AI」による配電設備の自動追尾・異常検出技術

Automatic tracking and anomaly detection for power distribution equipment using drones and AI

ドローンによる配電設備の巡視をAIの活用によりさらなる効率化へ

執筆者
先端技術応用研究所
情報通信グループ
難波 隆博

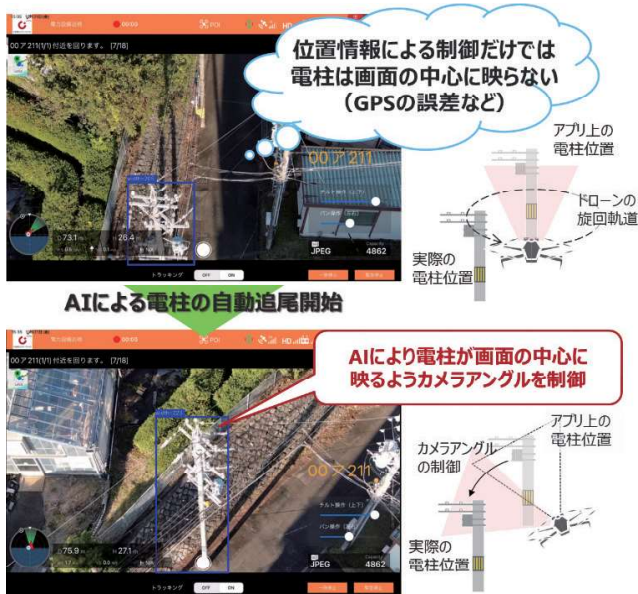
第3図 実機検証にてカメラアングルを自動制御する様子
(上図：GPS位置情報を元にしたカメラ制御時
下図：AIを活用し補正したカメラ制御時)

開発手法を自動巡視アプリに搭載し、実機（DJI製 Mavic 2 Zoom）にて検証した（第3図）。

まず、ドローンが被写体（電柱）の上空で取得したGPS情報および電柱の緯度経度情報をもとにして、画面内に被写体（電柱）を収める（第3図の上図）。次に、AIで被写体（電柱）を認識し、中心との差分のカメラアングルを補正している（第3図の下図）。

この手法により、被写体（電柱）に対して、ドローンの位置が変化し、画面内の被写体（電柱）の映り方（向き）が変わっても、AIで認識し、カメラアングルを制御して被写体（電柱）を自動追尾できることを確認した。
