# ボイラ低温排ガス中の金属腐食試験結果について

津支店火力部

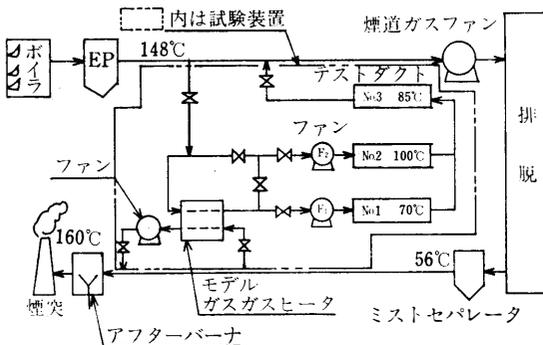
第1図 試験装置系統図

試験装置の概要は第1図に示すとおりである。

- (1) ダクトおよび煙道ガスファン用の試験材料はテストダクト (No.1~3) の中に取付けた。また動的条件下でのテストを行うため、ライニング材使用のものと、ステンレス鋼使用のもの2台のテスト用ファンを設置した。
- (2) ガスガスヒータの試験材料はモデルガスガスヒータのロータおよびケーシングに各々取付けた。またモデルガスガスヒータの熱交換部の材料は詰り試験のため実機と同じ (エナメルエレメント使用) とした。
