# 溶接部放射線透過フィルムの自動検査システムの開発

## Development of a Computer-aided Radiographic Inspection System for Welded Joints

(電力技術研究所 材料G)

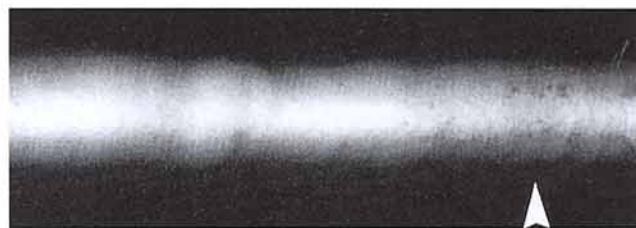
第1図 溶接欠陥のX線フィルム（ブローホールの例）

溶接部には各種類の、例えばブローホール（気孔：第1図に例を示す）や異物の巻込み、融合不良あるいは亀裂等、継手強度を低下させる有害な欠陥を生じることがある。そのため、溶接後にX線あるいはγ線を用いた放射線透過試験が行われている。

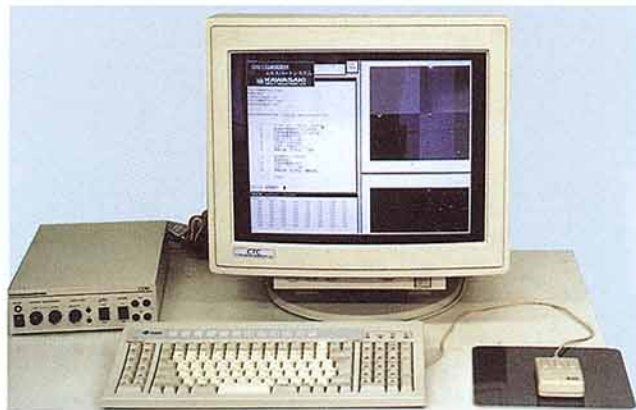
第2図 開発システムの外観

開発システムはフィルムの自動送り、テレビカメラ、画像処理、エキスパートシステムおよび検査結果の出力部から構成されていて、外観を第2図に、フィルム撮影からの一連の処理フローを第3図に示す。

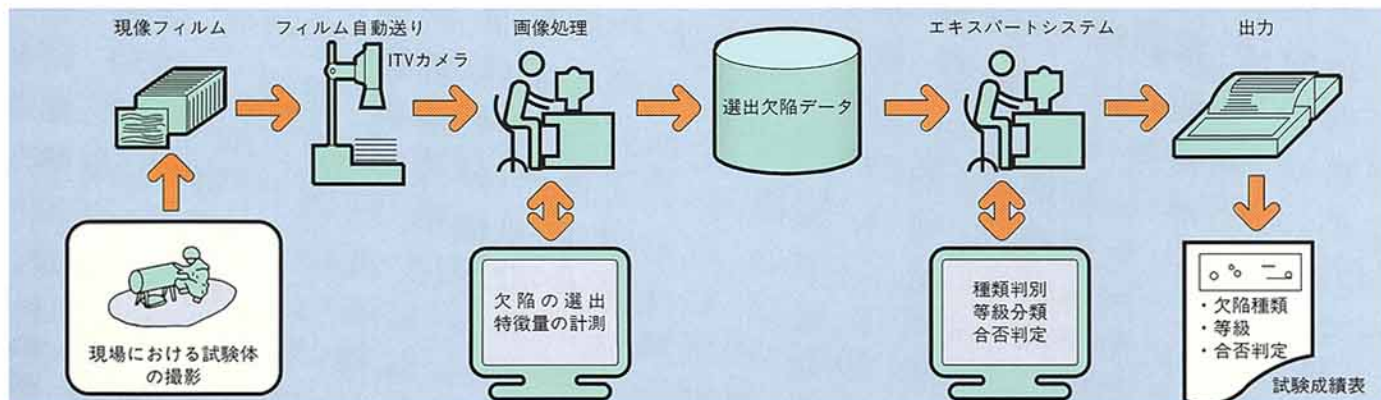
第3図 システムの処理フロー

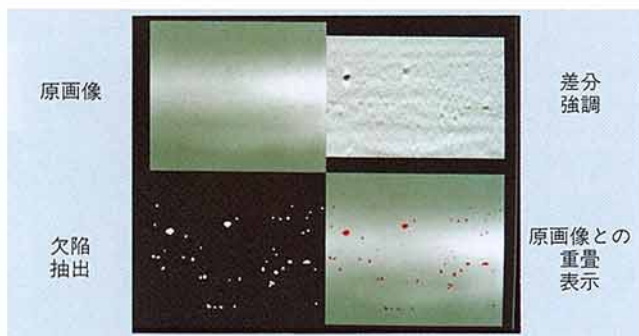
第4図 放射線透過フィルムの画像処理結果

フィルム上に現れる欠陥像は輪郭が不鮮明、微小、細い線状、背景に濃淡があるなど識別が困難なものが多く含まれる。そのため周囲の平均的な明るさとの差を求める「差分強調法」、線状のものの検出感度を高めた「線強調法」等の手法を取り入れた。こうして微小な明るさの変化が強調された画像を「欠陥」と「背景」とに二分する操作を行い欠陥を選び出す。選び出されたそれぞれの欠陥に対して長さ、幅などの形状および中心部の元の明るさなどを特徴量として計測する。第4図に一連の画像処理結果を示す。

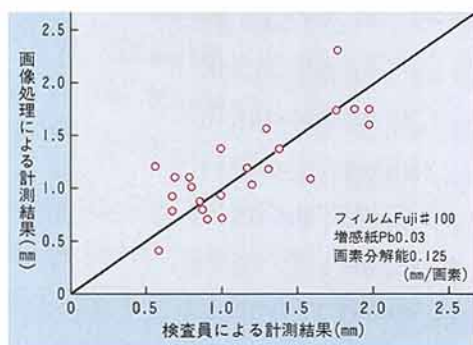
第5図 欠陥の寸法測定結果

第1表および第5図に平行突合せ溶接継手X線フィルムの欠陥種類判別および寸法測定に関し、検査員と本システムの判定結果を比較した。いずれも検査員の判定結果と良く一致した。処理時間は平均5分/枚であった。システムの使用方法として第6図に示す肉眼補助から完全自動化までの選択が可能である。

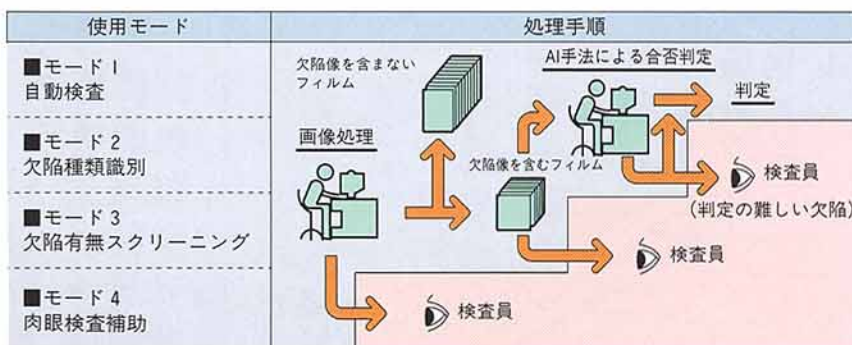
第6図 システムの適用方法
