画像処理を利用した電線点検装置の開発

点検精度の向上と作業の効率化をめざして

Development of Conductor Inspection System based on Image Processing Technology

(工務部 技術開発G)

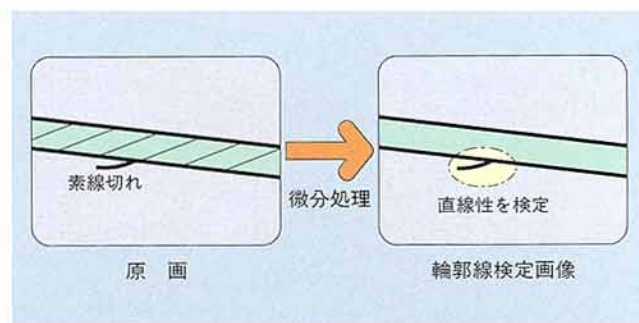
第2図 輪郭線検定処理の概念

(1)輪郭線検定

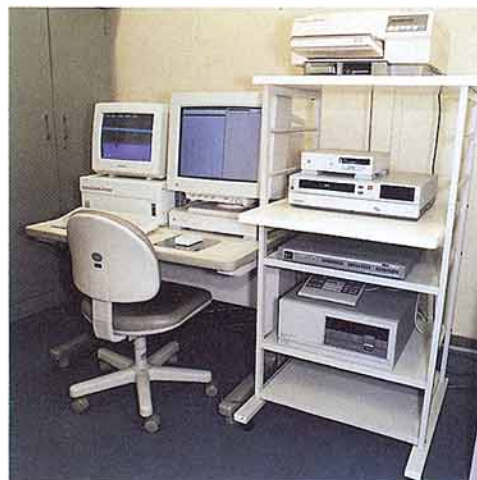
第4図 電線点検装置の外観

開発した装置は、再生用VTR、画像処理を受け持つイメージプロセッサ、および判定と各機器の制御を受け持つコンピュータ（EWS）により構成される。第4図に装置の外観を示す。
