大型ゴム堰における各種損傷対策の導入

下村えん堤ゴム堰の損傷検討と対策

Application of various protection methods for Inflatable Rubber Dam

(岡崎支店 矢作川電力センター 土木課)

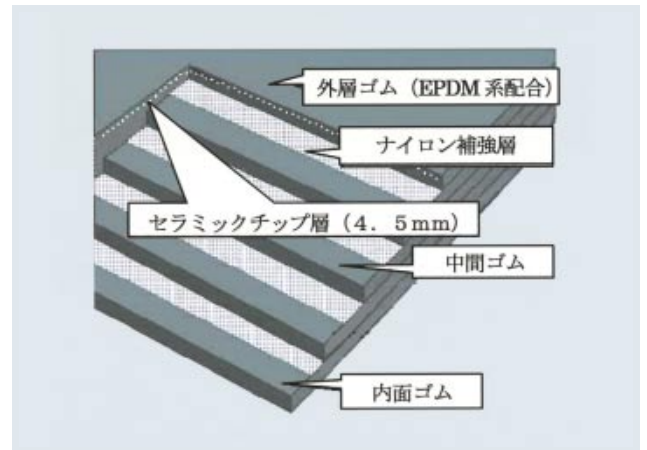
第3図 セラミックチップ層概略図

転石によるカットとの違いは流下物の形状がより鋭利で、ゴム面に対して引きずるような力が作用している点で、このような外力に対しては弱いのがゴム堰の実状である。当地点においても東海豪雨時には倒木や寸断されたガードレール等が流下するのが確認されていることから、対策としてゴム堰上流面に円筒状のセラミックチップをちりばめた層を設けることとした(第3図、第4図)。この技術は当初、海外においていたずら防止として導入されたものであるが、先のような外力に対して有効なことから、国内でも徐々に採用が始まっている。

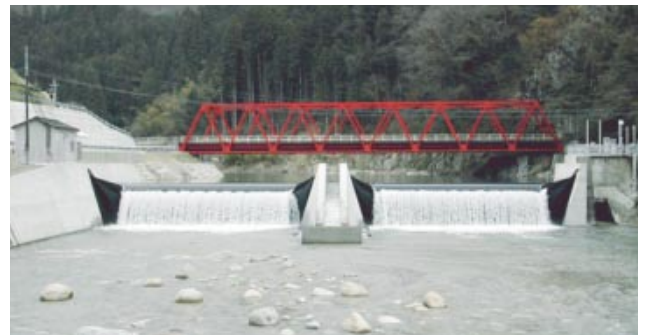
第5図 ゴム堰起立状況

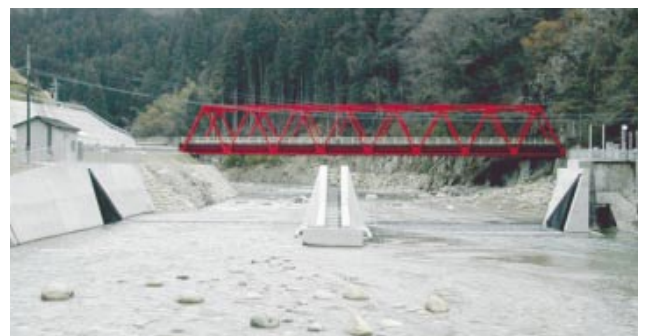
第6図 ゴム堰倒伏状況
