## 20kV級配電線故障区間標定装置の高度化

南知多33kV配電線におけるフィールド検証の実施と高機能化

### Advancement of Fault Location System for 20kV Class Distribution Lines

(電力技術研究所 お客さまネットワークG 配電T)

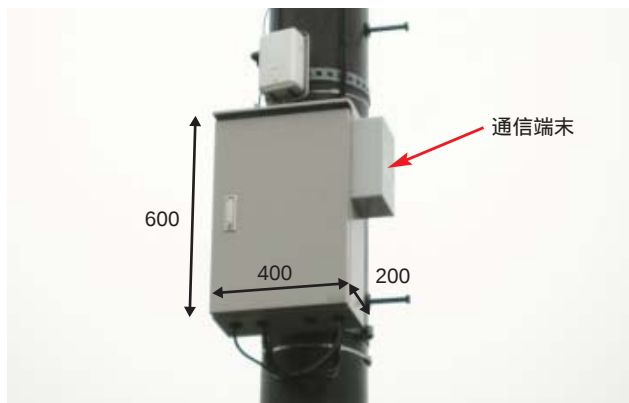
第3図 通信機能付標定装置の装柱状況

標定装置の現場での利便性を向上させるために、通信機能(標定結果の電子メール配信化機能)を付加した。通信機能付標定装置の装柱状況を第3図に、通信機能付標定装置の内部構成を第4図に示す。
