鉄管路斜面の動態監視システムの構築

鉄管継目の変位と変位速度の管理値による動態管理手法

Establishment of a Movement Monitoring System for Oblique Iron Pipe Conduits

Movement Control Method, Using Caution Criteria for Displacement and Rate of Displacement of Iron Pipe Joints

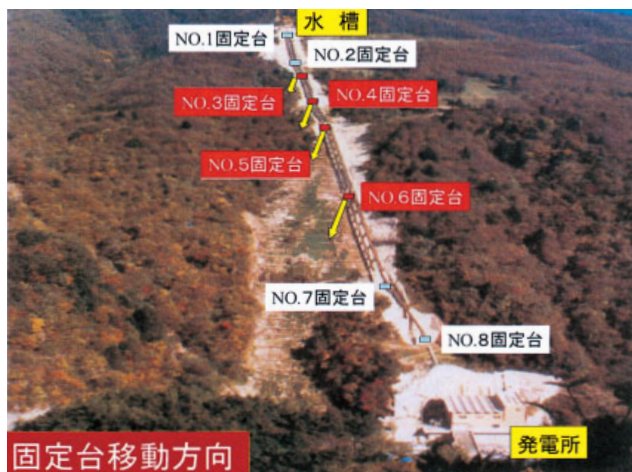
第1図 発電所の鉄管路斜面の例

木曽駒ヶ岳東麓にある水力発電所の鉄管路斜面では1980年に運転を開始した後、6年が経過した頃から、地滑りによる設備の変状が確認されており、現在も斜面変位が継続的に増加している。鉄管路斜面の麓には発電所や道路があるため、この斜面に大きな地滑り変動が発生した場合には、水圧鉄管の抜け落ちに伴う水の流出により、甚大な被害が生ずる可能性がある。

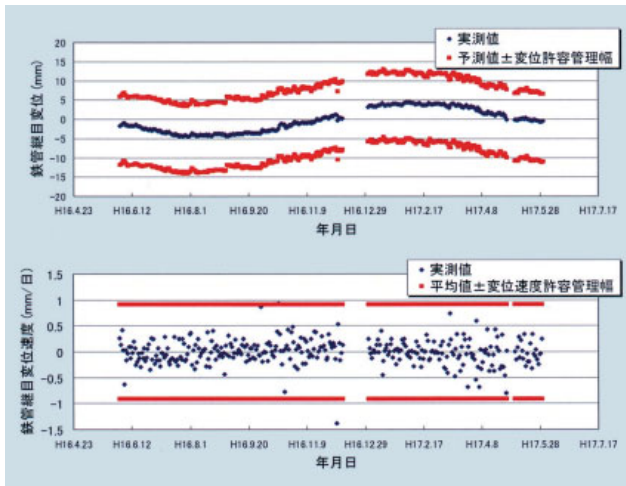
第4図 管理値と実測値の対比（時系列表示）

第4図に、鉄管継目変位の回帰式に基づく変位の管理値と実測値、および、変位速度の管理値と実測値をそれぞれ時系列で対比して示す。ここで、許容管理幅については、鉄管継目部のこれまでの計測変位データと計測変位速度データをそれぞれ分析して発生頻度分布に関する検討を行い、その結果に基づいて定めている。具体的には、過去数年分の計測変位データと計測変位速度データより、それぞれの標本標準偏差 σ_y 、 σ_v を求め、計測データのほぼ100%を包有する $\pm 3\sigma_y$ 、 $\pm 3\sigma_v$ を基本的に許容管理幅としている。

改善した鉄管路斜面の動態監視システムの運用では、リアルタイムで現地からダム管理所へ送信されてくる鉄管継目変位データとそれを基に求められる変位速度データが管理値以内であるかどうかを時々刻々と自動的に確認する。

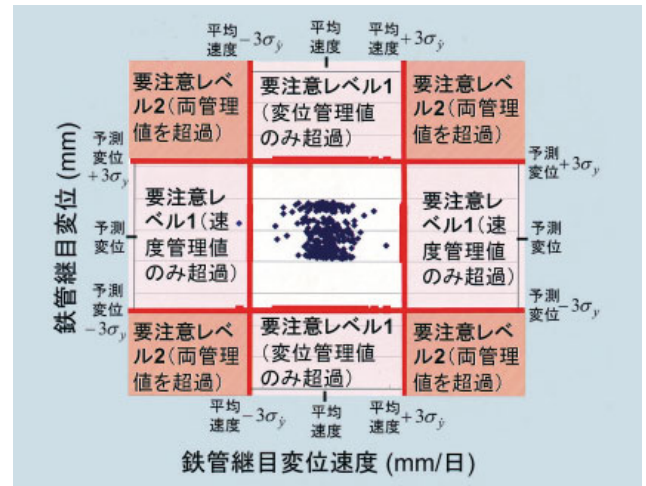
第5図 要注意レベル区分の概念（相空間表示）

要注意レベルの区分を模式的に第5図に示す。要注意レベルの判定は次のように行う。

要注意レベル1(変位速度管理値のみ超過)：

計測変位速度は変位速度管理値を超過しているが、計測変位は変位管理値以内である。この要注意レベル1の領域の場合、設備が動く速さは比較的速いものの、設備の変位は小さい状態であるため、設備等に損傷が生ずる可能性は小さい。この場合は、変位速度が大きい点について監視し、原因の究明に努める。

鉄管継目の変位の累積が進むと、鉄管が抜け落ちる可能性がある。また、変位が急増すれば斜面に緊急対応を要する変状が生じている可能性が高い。このため、変位と変位速度の両者を勘案した相空間での要注意レベル判定手法を用いている。この手法により、対応の要否を迅速かつ的確に把握できる。また、変状の発生により発電停止した場合には、発電再開のタイミングもこのシステムにより評価することが可能である。
