石炭搬送用コンベヤゴムベルトの損傷探知法の開発

画像処理技術の活用

Development of a Damage Detection Method for Rubber Coal Transporting Conveyor Belts Application of Image Processing Technology

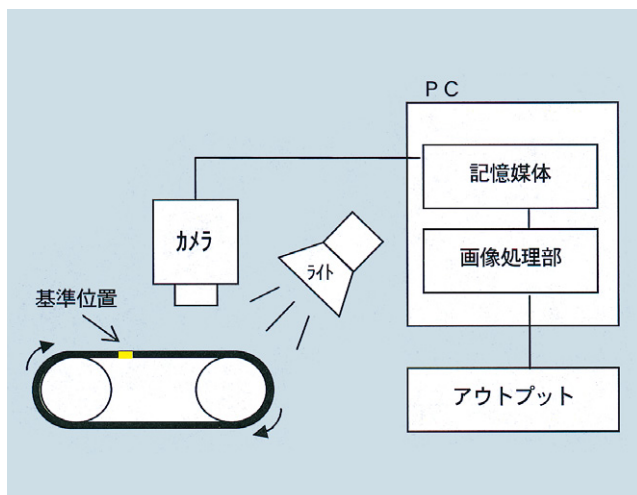
第1図 装置構成図

本損傷探知法は、第1図に示すとおり、カメラ、照明、パソコンで構成されている。これらはコスト低減のため市販品を利用した。

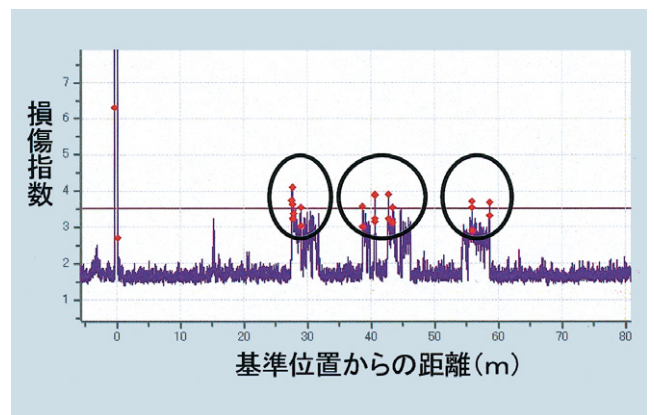
第4図 損傷判定グラフ

第4図は、ベルトの各位置の輝度差を比較した結果を示す損傷判定グラフである。図中の丸で囲んだ部分は損傷指数が3.7~4程度で損傷の可能性があり、実際に画像を確認してみると、第5図のように損傷が発生している。今回は、損傷判定に用いる閾値を3.5としているが、損傷度合に合わせて任意に設定可能である。一方、損傷指数の低い位置では、損傷が発生していないことも確認した。このように、本損傷探知法によって、コンベヤ稼働状態でベルトの損傷の大きさや位置を検出できた。

作成したソフトウェアを用いて、碧南火力発電所のベルトの映像を解析した。解析結果を第4図、第5図に示す。
