**浜岡原子力発電所 5号機 原子炉機器冷却海水系
除塵設備内のフィルタの一部破損について
(続報: 原因調査の結果と今後の対応)**

2022 年 7 月 13 日

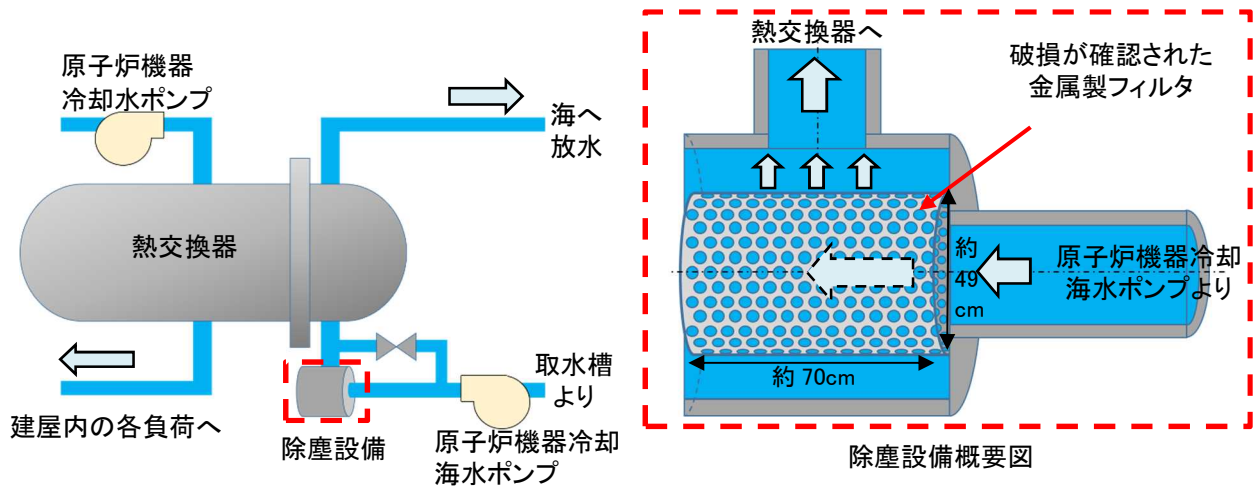
原子炉機器冷却海水系の概要図

- 注 1 原子炉機器冷却海水系は、燃料プールや非常用機器等で発生する熱の除去をおこなう原子炉機器冷却水系の熱交換器へ冷却用海水を供給する設備であり、全 3 系列設置しています。
- 注 2 原子炉機器冷却海水系の除塵設備は、冷却海水系に流入するごみ等が熱交換器に流入し、熱交換器性能の低下を防ぐための設備であり、1 系列あたり 2 台設置しています。冷却用海水がフィルタを通過することで、ごみ等を除去します。
- 注 3 疲労破壊とは、物体が応力を継続的に、あるいは繰り返し受けた場合にその物体の強度が低下し、破壊または破損に至ることをいいます。なお、応力は、熱や振動等で発生します。
- 注 4 共振とは、振動体にその固有振動数と等しい振動を外部から加えたとき、加えた振動の大きさよりはるかに大きい振動が発生する現象をいいます。

事象の概要	<p>2021年12月10日、定期検査中の5号機において、原子炉機器冷却海水系の熱交換器(C系)の入口配管に設置している除塵設備(C-2)を点検したところ、除塵設備の内部構造物である金属製フィルタの一部が破損している(約17cm×約10cm)ことを確認しました。</p> <p>2019年11月にも同系統に設置している除塵設備(A-1)において同様な金属製フィルタの破損事象(以下、「前回破損事象」という。)を確認しており、前回破損事象との関連性を含め、原因調査を行いました。</p>
原因調査の結果	<p>調査の結果、前回破損した除塵設備(A-1)の金属製フィルタと同様に、除塵設備(C-2)の金属製フィルタの破損部に疲労破壊(注3)の痕跡を確認しました。</p> <p>また、金属製フィルタの破損は使用開始から14年目、17年目で確認しており、使用期間の中で、当該金属製フィルタに次の3項目が複合して発生したことで、疲労が徐々に蓄積し、疲労破壊に至ったものと推定しました。</p> <ul style="list-style-type: none"> ①金属製フィルタへの繰り返し応力(原子炉機器冷却海水ポンプの運転による圧力脈動と金属製フィルタの共振(注4)) ②金属製フィルタ製作時の残留応力(製作加工により発生し、金属内部に残る応力) ③金属製フィルタ手入れ時に発生した微細なキズ
今後の対応	<p>調査結果を踏まえ、当社は金属製フィルタが疲労破壊に至る前に取替えることとしました。今後は破損が確認された期間を考慮し、保守的に使用開始後10年で取替えを実施してまいります。</p> <p>また、微細なキズを発生させないよう、金属製フィルタの手入れの方法(使用工具や手順)を見直してまいります。</p>
