浜岡原子力発電所 使用済ハフニウム板型制御棒のひび割れ調査結果について

平成18年5月26日

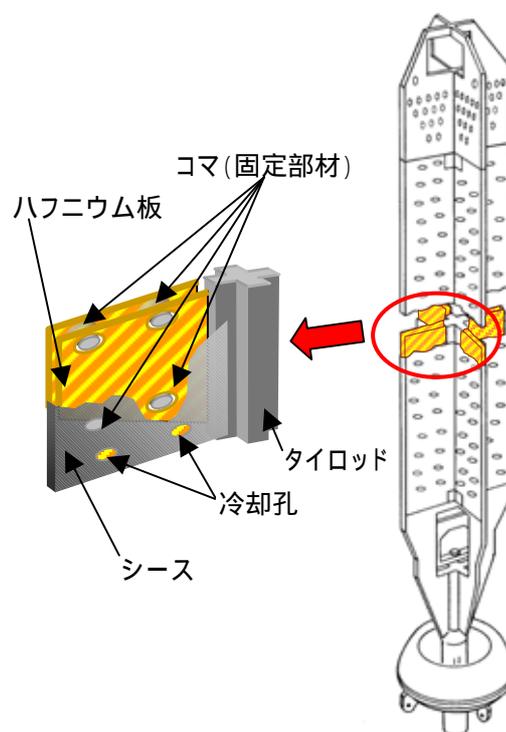
**ハフニウム板型
制御棒概要図**

応力：コマ部近傍等に製造時の溶接残留応力(6)が確認された。また、制御棒使用過程でシースとハフニウム板のすき間に腐食生成物(7)が蓄積し、両者に大きな摺動抵抗(8)が生じていたところに、高速中性子照射によるハフニウム板の照射成長(9)が重なり、シースおよびタイロッドに引張応力を作用させた可能性があること。

使用済ハフニウム板型制御棒13本に確認されたシース(3)のひび割れは、いずれも制御棒上部に多い傾向が確認されるとともに、そのうち、2本にシースの一部欠損やシースの折れ曲がりが見られました。

また、13本のうち12本でタイロッド(4)にひび割れが確認されました。シースおよびタイロッドのひび割れの形状は、東京電力(株)等の調査結果から、応力腐食割れの特徴を示していました。

- (1) 高速中性子はウラン235の核分裂直後に発生する速度が速くエネルギーの高い中性子です。熱中性子はウラン235との核分裂反応を起こしやすくするために減速材で速度を遅くしたエネルギーの低い中性子です。ハフニウム板型制御棒は運転管理上、熱中性子照射量で管理しており、高速中性子照射量は、熱中性子照射量に換算係数を乗じることにより求められる値です。高いエネルギーを持つ高速中性子は、炉内構造物の機械的性質等に影響を与えることから、機械的性質等への影響については高速中性子照射量で評価しています。
- (2) 本資料中で使用する「ひび割れ」は、目視点検で明らかになったシースおよびタイロッドを横断するひび割れ(初期のひび割れを除く)を指します。
- (3) シースは、ハフニウム板を包んでいる板で、低炭素ステンレス鋼(SUS316L)製です。
- (4) タイロッドは、シースやその他の部材をつなぐ棒状の部材で、低炭素ステンレス鋼(SUS316L)
