浜岡原子力発電所 2 号機 原子炉機器冷却水系の冷却水を補給するタンクの
レベル低下について～外部への放射能の影響なし～
(続報:原因調査の結果と今後の対応)

2022 年 8 月 30 日

別紙 2 号機 原子炉機器冷却水系 系統概略図

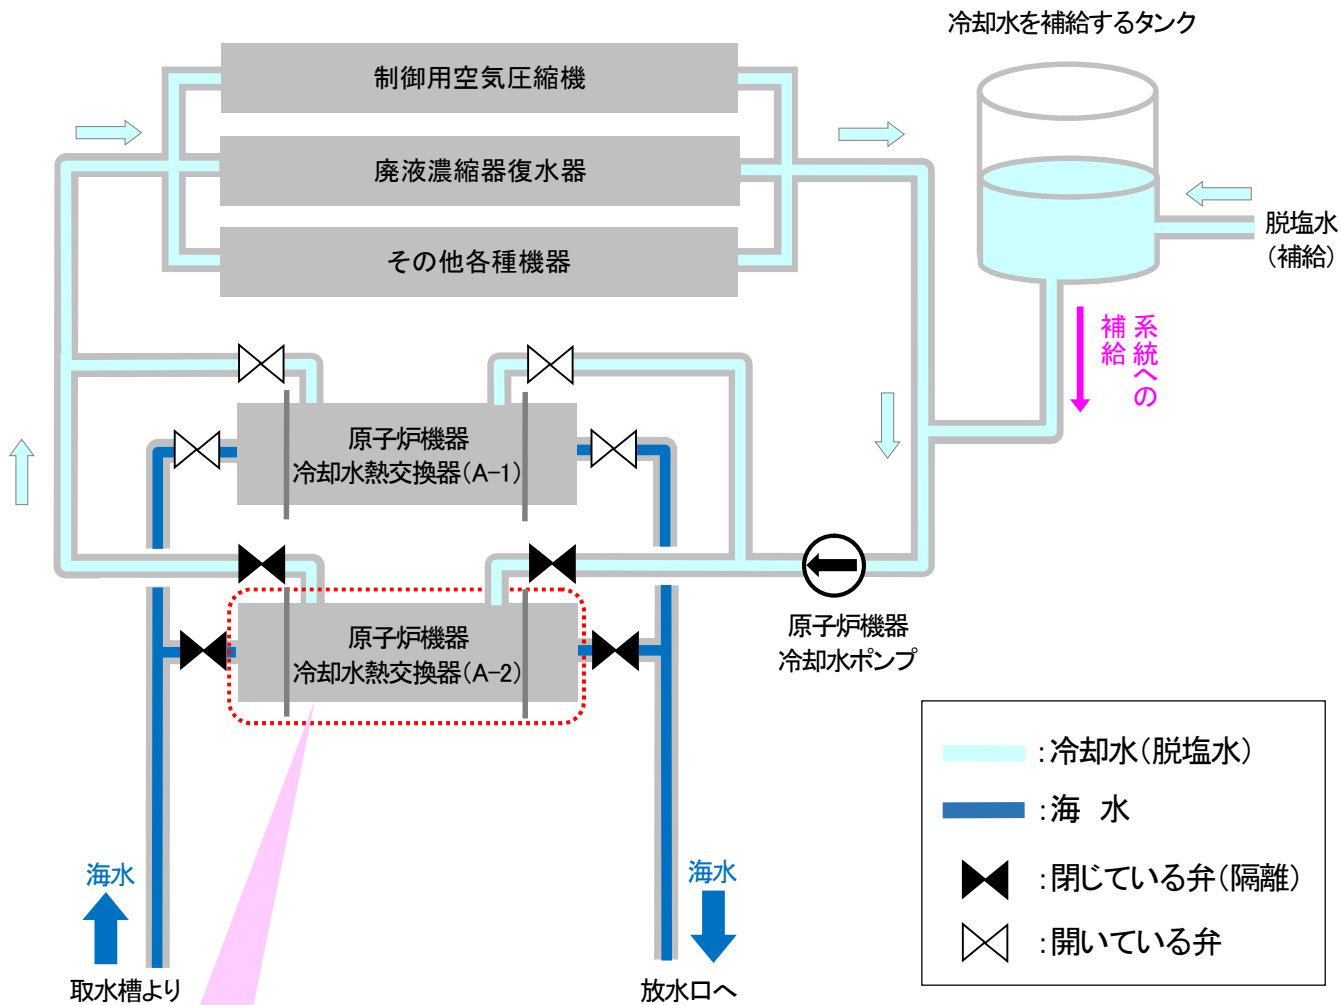
2号機 原子炉機器冷却水系 系統概略図

注 1 原子炉機器冷却水系は、原子炉系の機器(ポンプ、モータ等)の冷却を行う系統です。系統内を循環する冷却水には不純物等を取り除いた水(脱塩水)が用いられており、通常、冷却水に放射能は含まれていません。原子炉機器冷却水系は、(A)(B)の 2 系統あり、熱交換器は 1 系統あたり 2 基設置されています。

事象の概要	<p>2022 年 5 月 16 日、廃止措置中の 2 号機において、当社社員が原子炉機器冷却水系の冷却水(放射性物質を含まない水)を補給するタンクのレベルが通常よりも速く低下していることを確認しました。</p> <p>漏えい箇所を特定するため、原子炉機器冷却水熱交換器(A-2)(以下、「熱交換器 A-2」という。)を隔離したところ、当該タンクのレベルは通常の低下傾向に回復しました。</p> <p>このため、熱交換器 A-2 の伝熱管から冷却水が海水側に漏えいしている可能性が高いと判断しました。</p> <p>なお、冷却水は放射性物質を含んでいないことおよび冷却水の放射線を常時監視しているモニタの指示値に変化がないことから、外部への放射能の影響はありません。</p>
原因調査の結果	<p>熱交換器 A-2 内部の伝熱管の点検を実施した結果、1 本の伝熱管に微小な孔(直径約 1mm)を 1 箇所確認しました。</p> <p>微小な孔が発生した原因は、海水とともに伝熱管内に流入した海生生物が当該伝熱管内面に付着し、伝熱管内の流れに乱れを生じさせることで、伝熱管の一部が局部的に削られて、微小な孔が発生したものと推定しました。</p>
今後の対応	<p>微小な孔が確認された伝熱管に閉止栓を取り付け、冷却水が海水側に漏えいしないようにします。</p> <p>なお、今回の閉止栓の取り付けにより、熱交換器 A-2 の機能上、問題となることはありません。</p>
