浜岡原子力発電所3号機 低圧タービンロータ伸び計の概要

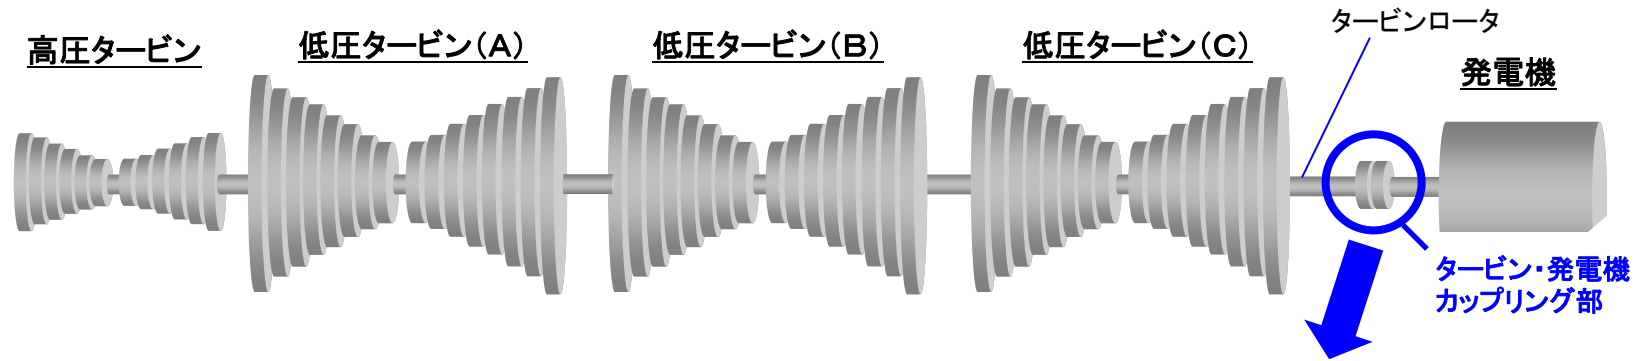
○低圧タービンロータ伸び計は、タービン・発電機カップリング部(結合部)を挟むように取り付けられた2台の検出器、位置変換器、中央制御室の記録計で構成されています。

○これまでの調査から、発電機側の伸び検出器の故障またはケーブルの断線が原因と考えられます。当該検出器の修理には、タービンおよび原子炉の停止が必要です。
