浜岡原子力発電所1号機 原子炉建屋 2階 排水枡からの水の漏えいについて

2016年12月20日

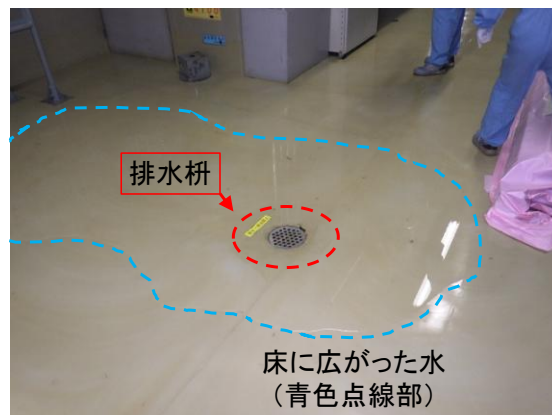
発生場所	1号機（廃止措置中） 原子炉建屋 2階（放射線管理区域内）
発生年月日	2016年12月20日
状況	<p>2016年12月20日14時30分頃、協力会社社員が原子炉建屋2階の床にある4か所の排水枡から合計で約30リットルの水があふれて床に広がっていることを確認しました。連絡を受けた当社社員がただちに現場を確認し、原因調査、漏えい拡大防止措置および水の放射能分析を実施しました。</p> <p>現場の状況から床に広がった水は、空調設備を解体するために空調設備の冷却水を抜いていたところ排水管が詰まり排水枡から逆流したものと推定しています。現在、水抜きを中止し漏えいは止まっており、床に広がった水はふき取りをおこないました。漏えいした水は脱塩水（注）であり、放射能分析の結果からも放射性物質を含まない水であることを確認しています。</p>
今後の対応	今後、排水管が詰まった原因を調査し適切に対応をします。
放射能の影響	本事象による外部への放射能の影響はありません。
<u>お知らせ基準</u>	<p>運転情報「表 1-2 管理区域内において、放射性物質を含む機器等からの水の漏洩を発見したとき。（但し、1リットル程度に至らない微少な漏洩を除く。）」に該当します。</p> <p>なお、漏えいした水が脱塩水等の放射性物質を含まない水であっても、放射性物質が付着した配管などとの接触により、放射性物質を含む水となる可能性がある場合は、放射性物質を内包する機器等からの漏えいが発生した場合と同じ対応をおこなうこととしています。</p>

床に広がった水の様子
