## 1号機 航路標識灯の点検について

平成 19 年 8 月 27 日

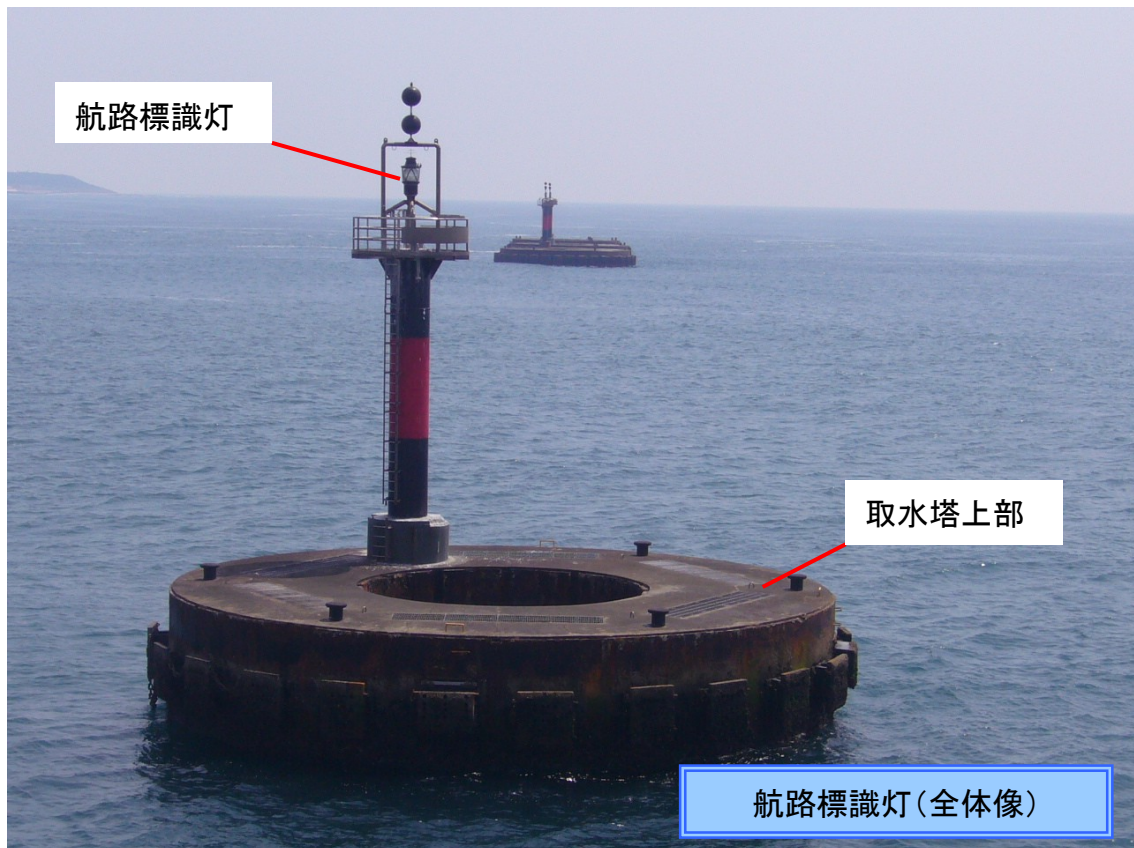
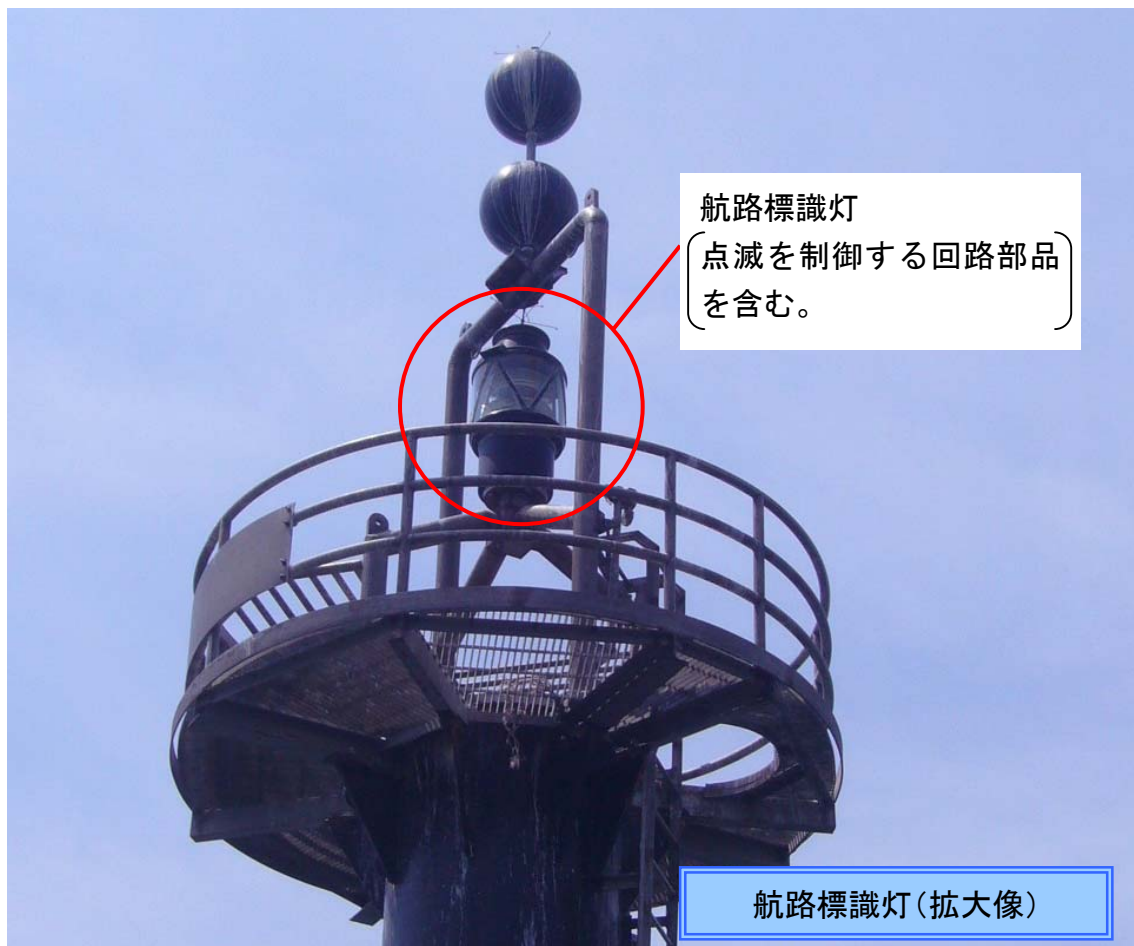
## 航路標識灯の概要

発生場所	1号機 取水塔(※1)
発生年月日	平成19年8月26日
状況	<p>平成19年8月26日午後11時00分頃、取水塔に設置している航路標識灯(※2)が、通常点滅すべきところ、点滅せず消灯していることを確認しました。</p> <p>このため、同日午後11時17分頃に設備を管轄する清水海上保安部へ、本事象の連絡を行いました。</p>
放射能の影響	本事象による外部への放射能の影響はありません。
点検結果	<p>本日(8月27日)、朝より当該標識灯の点検を行っていましたが、点検の結果、点滅を制御する回路部品の不良とわかりました。</p> <p>午前11時50分に、点滅を制御する回路部品の取り替え作業が完了したため、本日夕刻より、点滅することになります。</p> <p>なお、午後1時30分に清水海上保安部へ点検終了と復旧の連絡を行いました。</p>
<a href="#">お知らせ基準</a>	「表2-18 航路標識灯、航空障害灯、原子力施設用灯火に不点等の異常があったとき」に該当します。

※2 航路標識灯は、航路標識法第2条に基づき、船舶交通の安全確保の観点から、事業者が設置・管理しています。照度を感知し、夜間は点滅、昼間は消灯しています。

※1 取水塔は、蒸気タービン復水器冷却用水(海水)の取水のため、敷地前面の海岸沖に設置しています。
