# 安全確保に向けて

# 至近の請負災害の傾向

# 墜落災害事例

# はさまれ、巻き込まれ災害事例

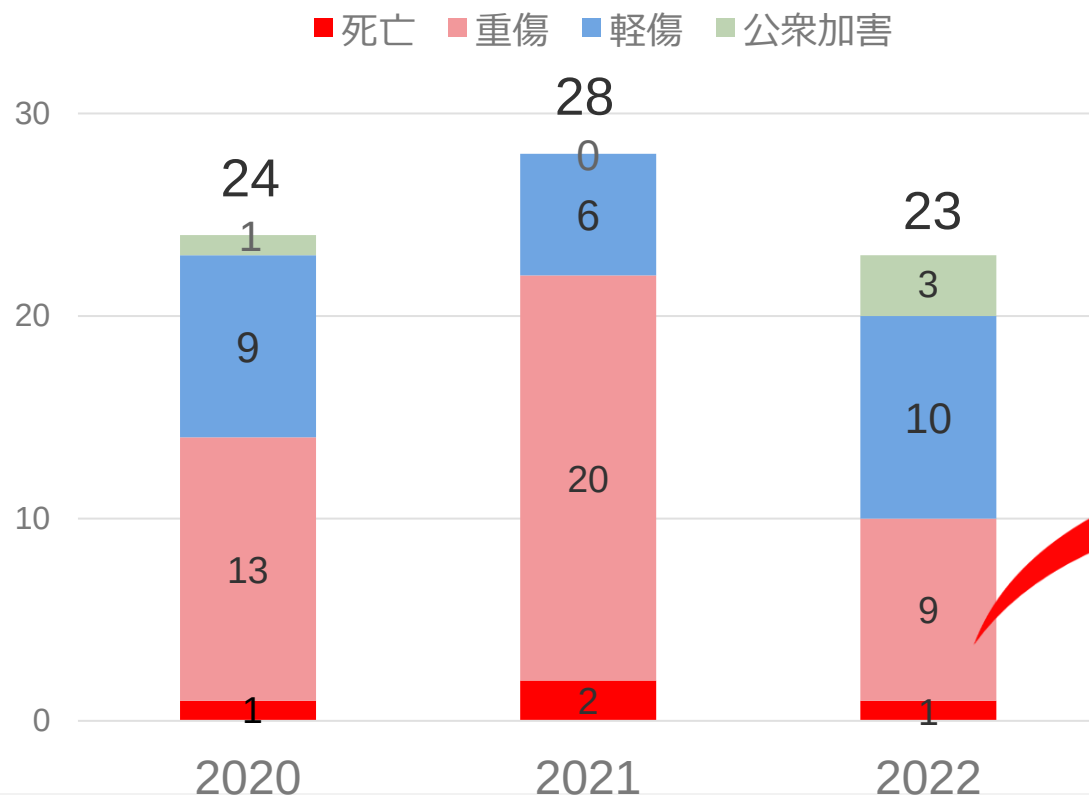
請負災害件数

- ◆ 3年連続で死亡災害が発生。2022年度は重傷災害が大幅に減少。
- ◆ 死亡・重傷災害の多くは「墜落」、「はさまれ、巻き込まれ」で発生。

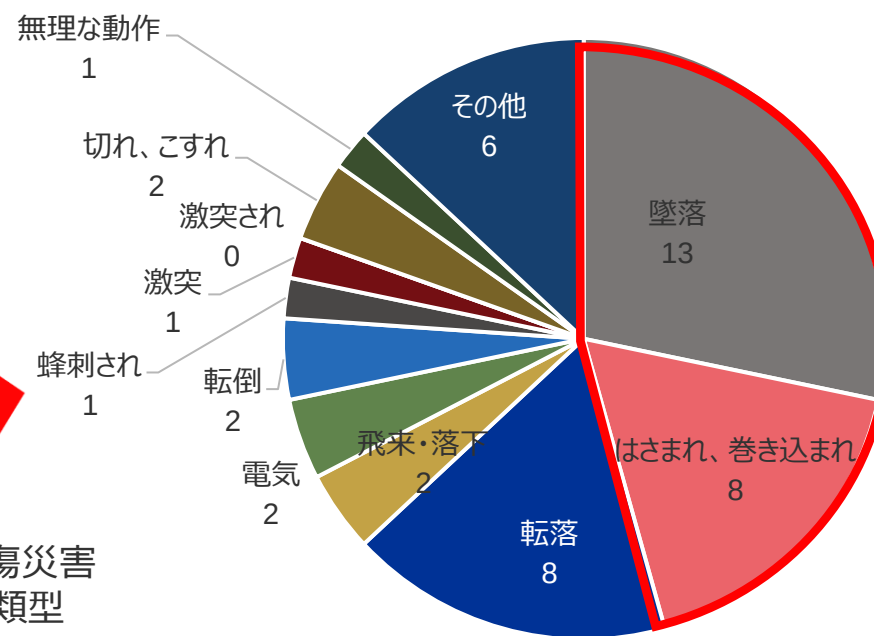
発生類型(至近3カ年)

死亡・重傷災害  
の発生類型

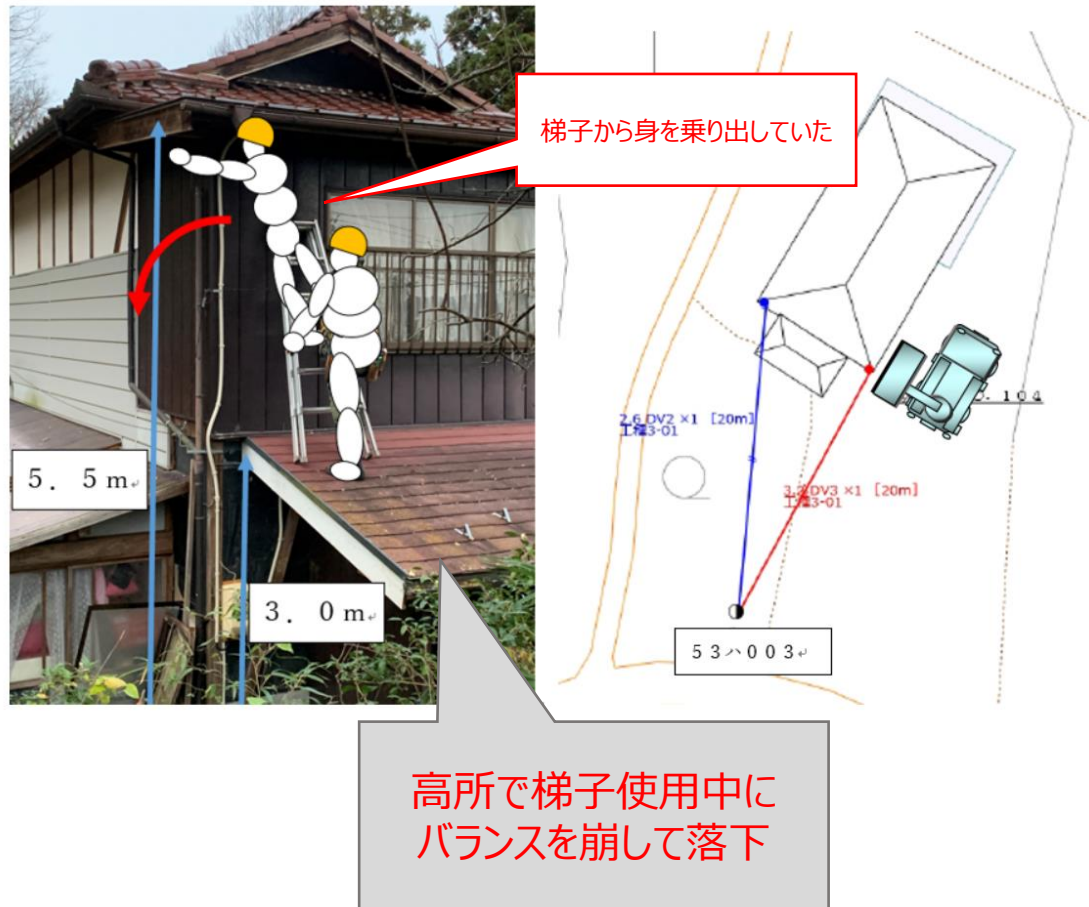
## ◆ 高所で梯子使用中に落下

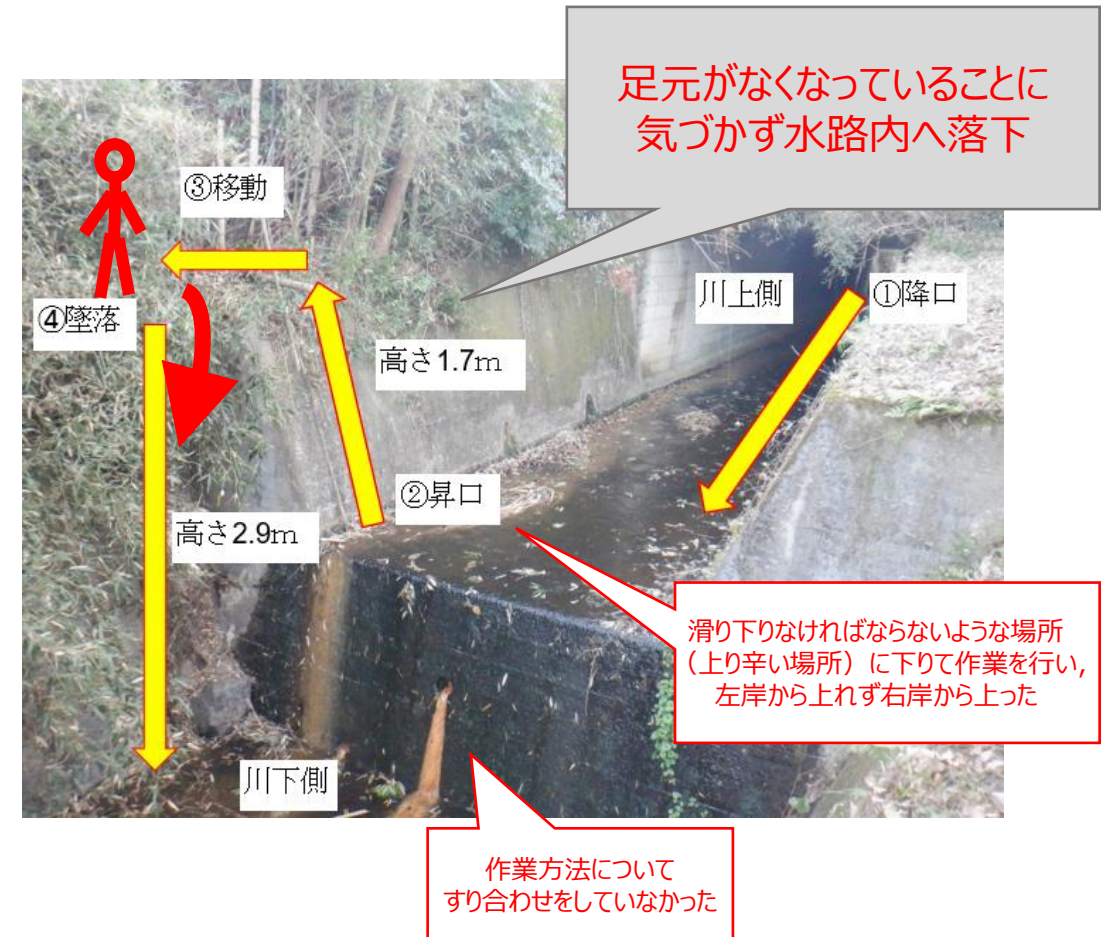
## ◆ 高所での作業中に落下

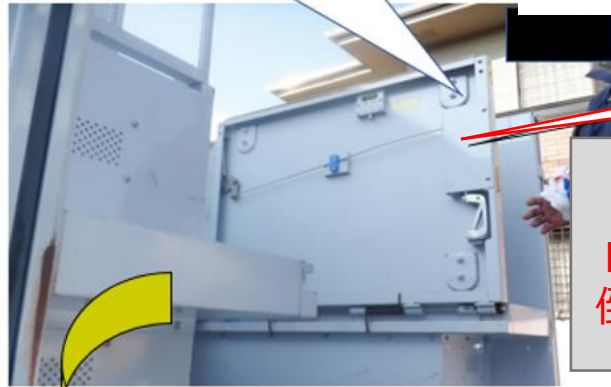
跳ね上げ式フロア部分（工具車）

## ◆ 機材を取り出す際、棚が倒れ左手を挟み負傷

ロックがかかっていない状態

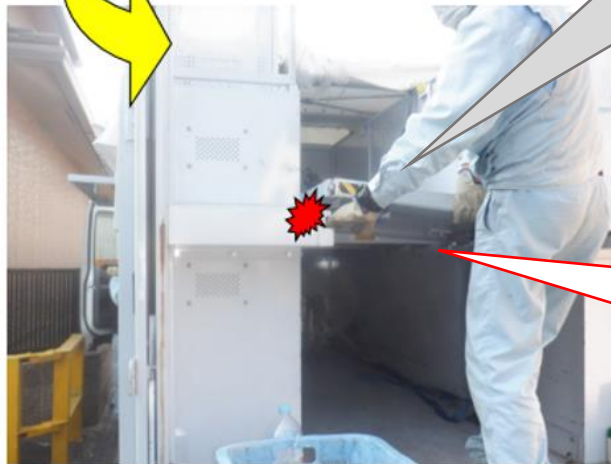
仮送機材を取り出す際に、  
ロックのかかっていない天板が  
倒れてきて左手を挟まれ負傷

機材を見ながら両手で棚を上げ、ロック  
部分の引っかかり状況を確認していな  
かった

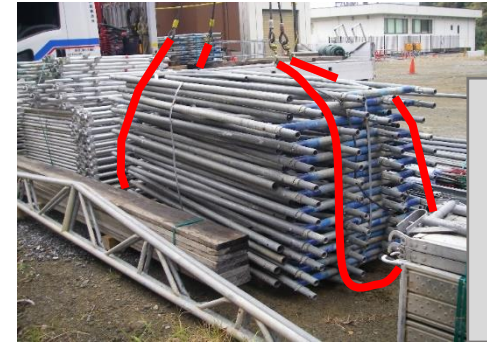
## ◆ 玉掛けワイヤーと資材の間に手が挟まれて負傷

玉掛けワイヤーが外れ、左手  
首がワイヤーに巻き込まれて  
足場材との間に挟まれ被災

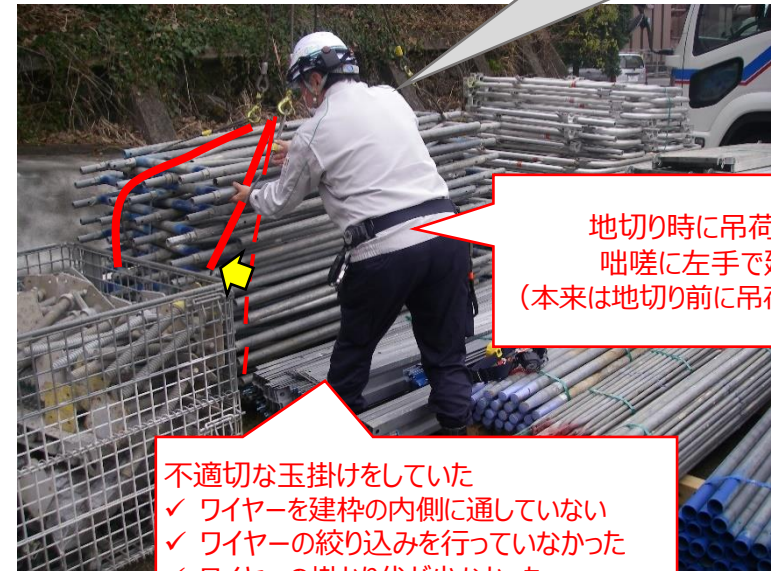
地切り時に吊荷が振れたため、  
咄嗟に左手で建枠をおさえた  
（本来は地切り前に吊荷から離れる必要あり）

不適切な玉掛けをしていた  
✓ ワイヤーを建枠の内側に通していない  
✓ ワイヤーの絞り込みを行っていない  
✓ ワイヤーの掛かり代が少なかった
