浜岡原子力発電所4号機 低圧タービン動翼取付部の点検について

2012年8月8日

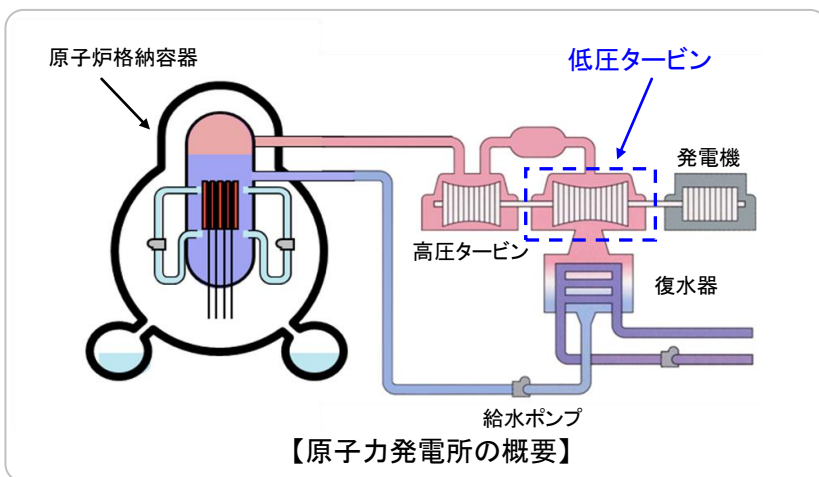
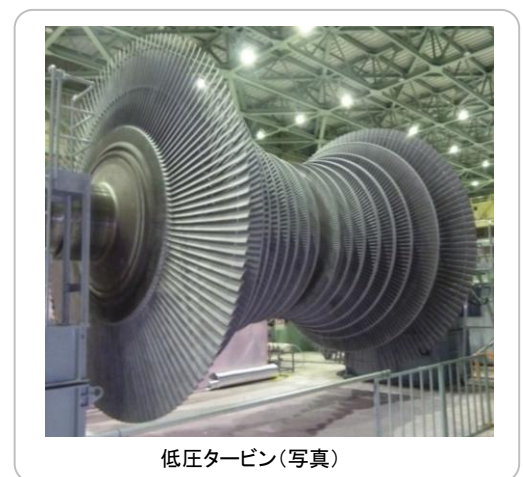
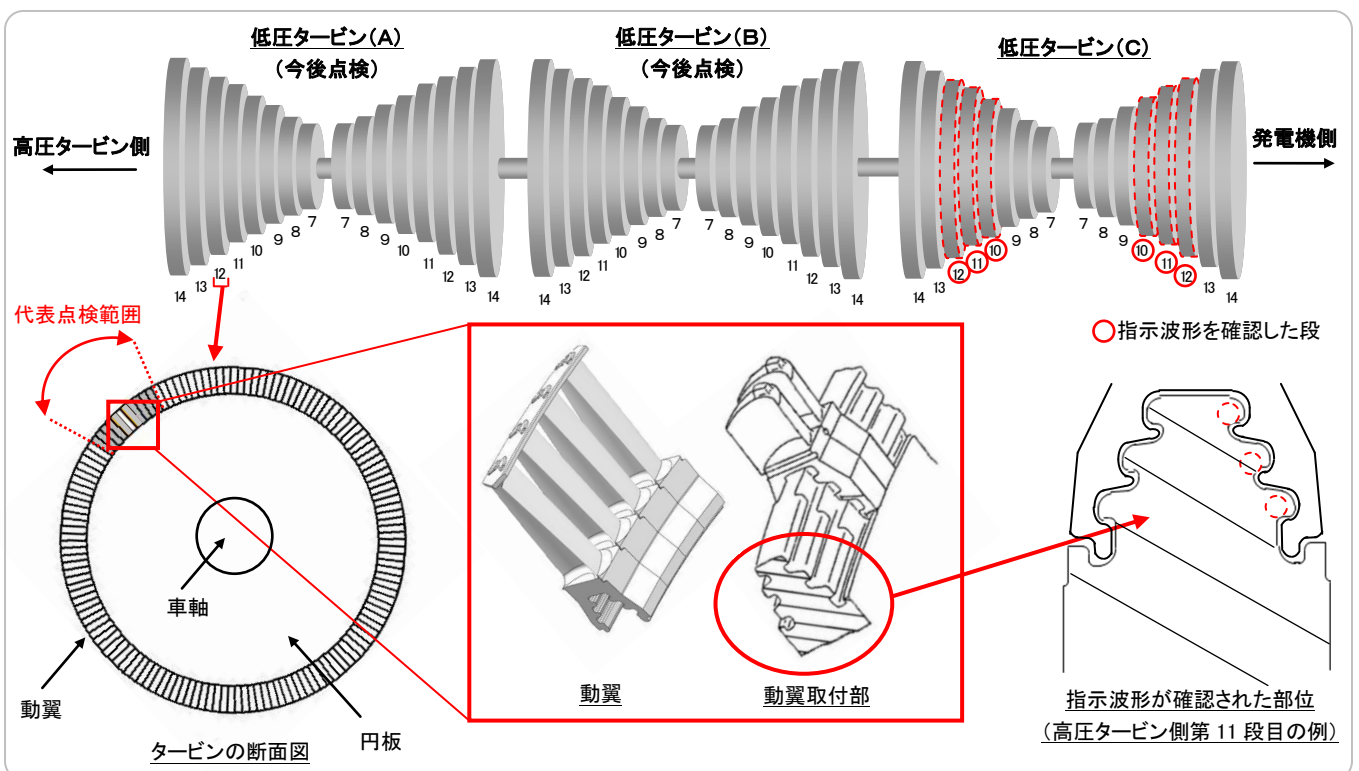
浜岡4号機第13回定期検査において、低圧タービン第7段～第12段の動翼^{※1}取付部(車軸側)の一部を代表範囲として超音波探傷検査^{※2}をおこなっていたところ、低圧タービン(C)の高圧タービン側第10段～第12段および発電機側第10段～第12段の動翼取付部に、有意な指示波形が確認されました。

指示波形が確認されたことから、今後、詳細な点検をおこなってまいります。また、低圧タービン(A)(B)についても引き続き点検をおこなってまいります。
