**浜岡原子力発電所 3号機 液体廃棄物処理系(低電導度廃液処理系)
における廃液の漏えいについて**

2010年9月21日

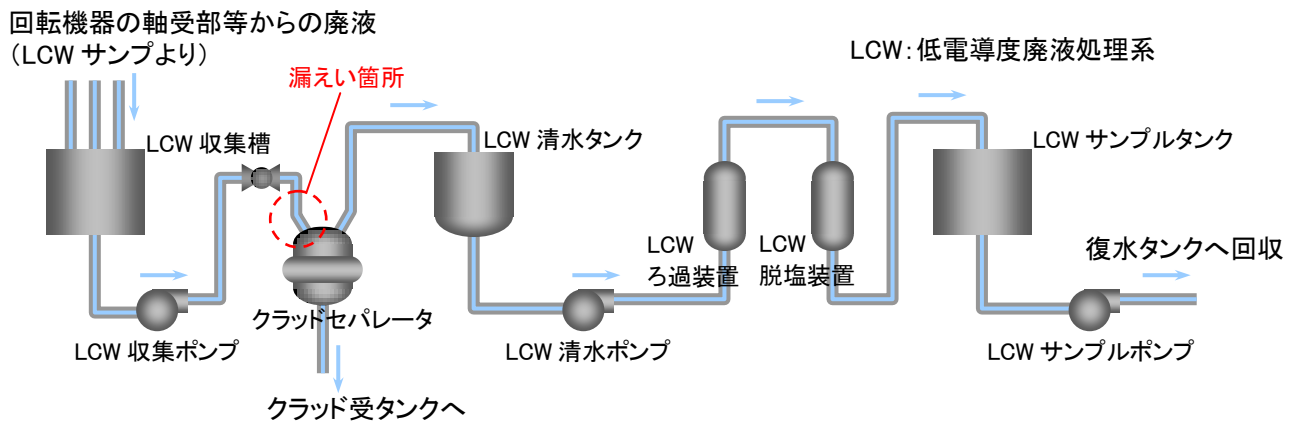
※1 液体廃棄物処理系(低電導度廃液処理系)とは、発電所内(原子炉・タービン建屋や補助建屋の放射線管理区域内)の回転機器の軸受部等から通常漏れ出る不純物の比較的少ない低電導度の廃液を処理する系統です。処理した廃液は、復水タンクへ回収し再利用します。

3号機 液体廃棄物処理系(低電導度廃液処理系)の概要

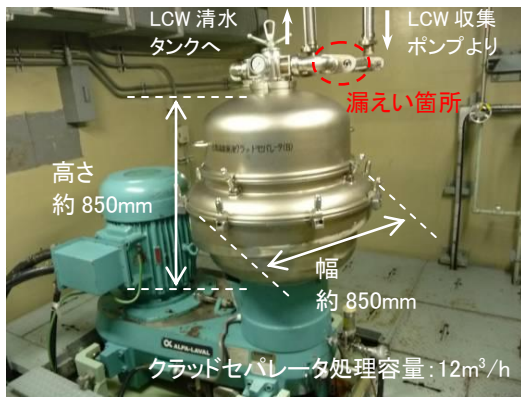
※2 クラッドセパレータとは、液体廃棄物処理系(低電導度廃液処理系)に導いた廃液に含まれる鉄さび等の不純物を、遠心分離により除去する装置です。3号機には、(A)(B)2台のクラッドセパレータがあります。

クラッドセパレータ(B)外観

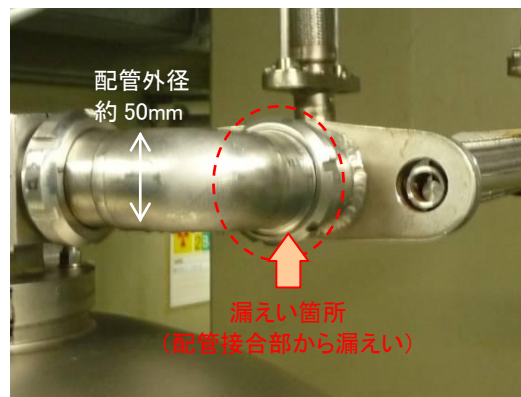
発生号機	3号機（定格熱出力一定運転中） ：沸騰水型、定格電気出力 110 万キロワット
発生年月日	2010年9月20日
発生時の状況	<p>2010年9月20日午後3時48分に、3号機の液体廃棄物処理系(低電導度廃液処理系)^{※1}で廃液処理を開始したところ、午後3時50分に現場で漏えいが発生したことを示す警報が発生しました。直ちに現場確認を行い、補助建屋地下1階(放射線管理区域内)に設置しているクラッドセパレータ(B)^{※2}室で廃液の漏えいを確認したことから、直ちにクラッドセパレータ(B)を停止し、漏えいは止まりました。</p> <p>漏れた廃液の量は、約9リットルであり、漏えいした廃液に含まれる放射エネルギーは、約1.4×10^4ベクレル(国への報告基準^{※3}の約270分の1程度)でした。</p> <p>漏えいした廃液は、適切に処理しました。</p>
原因・対応	クラッドセパレータ(B)入口配管接続部から漏えいしていたことから、今後、当該接続部の点検を実施します。
放射能の影響	本事象による外部への放射能の影響はありません。
お知らせ基準	運転情報「表 1-2 管理区域内において、放射性物質を含む機器等からの水の漏えいを発見したとき(但し、1リットル程度に至らない微少な漏えいを除く。)」に該当します。

クラッドセパレータ(B)入口配管
漏えい箇所の拡大写真(漏えい停止後)
