浜岡原子力発電所 5号機 使用済燃料貯蔵プール内での異物確認について

2013年3月11日

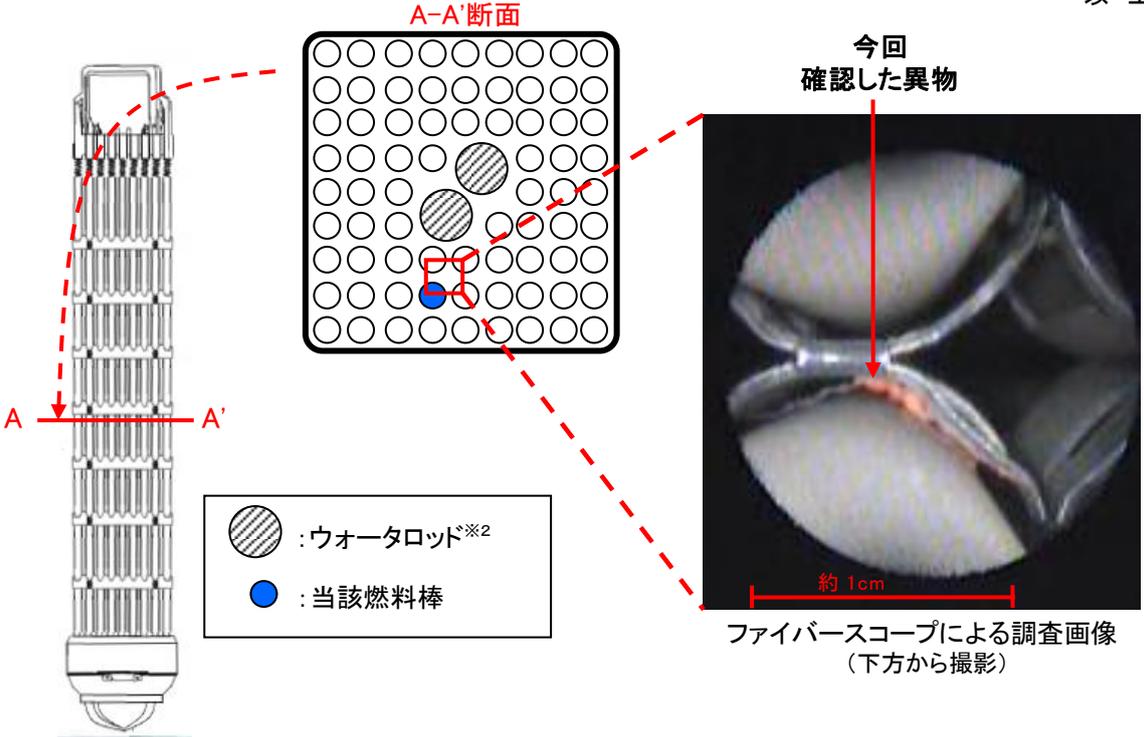
発生号機	5号機 定期検査中(津波対策実施中) :改良型沸騰水型、定格電気出力138万キロワット
発生年月日	2013年3月11日(異物を確認した日)
状況	<p>当社は、5号機原子炉建屋5階(放射線管理区域内)の使用済燃料貯蔵プール^{※1}において、燃料の点検をおこなっていたところ、1体の燃料集合体内部に長さ1cm程度の紐状の異物を確認しました。</p> <p>この点検は、2011年5月14日に原子炉停止後の冷温停止操作過程において発生した海水混入事象に伴う燃料の点検・健全性評価のため、ファイバースコープを用いて、詳細に点検をおこなっているものです。</p> <p>なお、ファイバースコープの画像およびこれまでのプール水の分析結果から、当該燃料棒からの放射性物質の漏えいはないと判断しています。</p> <p>この異物の取り扱いについては、今後、検討してまいります。</p>
放射能の影響	本事象は、放射性物質の漏えいに係わる事象ではありません。
お知らせ基準	「表 2-9 原子炉又は使用済燃料貯蔵プールで異物を発見したとき又は混入したとき。圧力抑制室等に異物を発見したとき。」に該当します。

※1 使用済燃料貯蔵プールは、使用済燃料集合体や使用済制御棒等を貯蔵するための設備です。
 ※2 燃料集合体の中央部に設けられている中空の管で、内部に冷却材を流すことにより燃料集合体の出力の最適化を図っています。
