浜岡原子力発電所5号機 非常用ディーゼル発電機(C)  
の動作不能に伴う措置について

平成 20 年 6 月 27 日

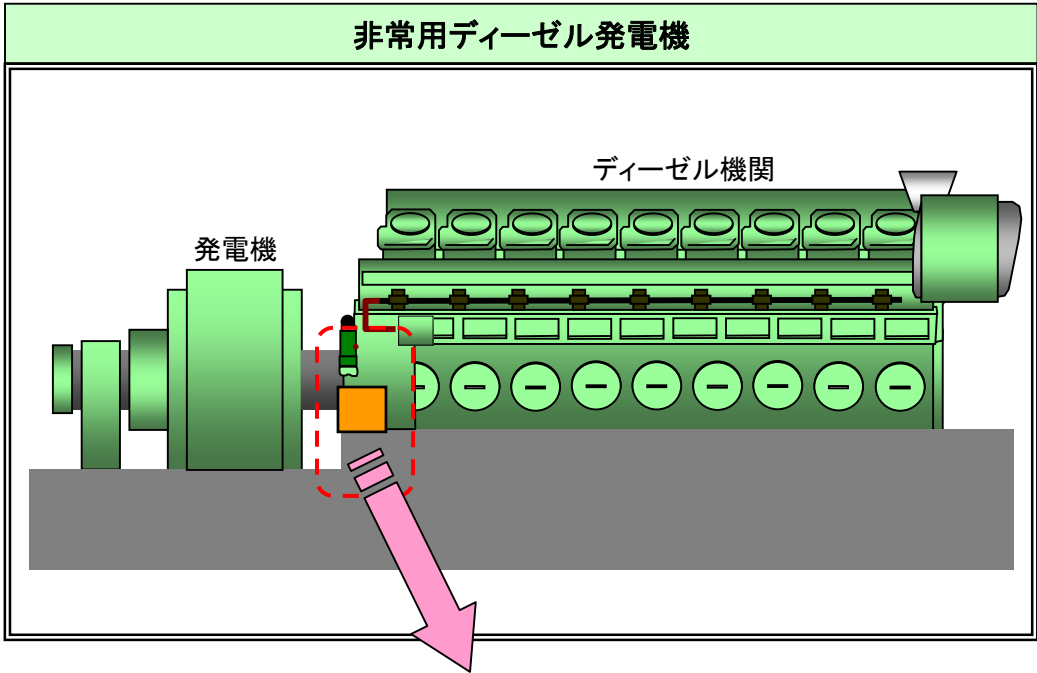
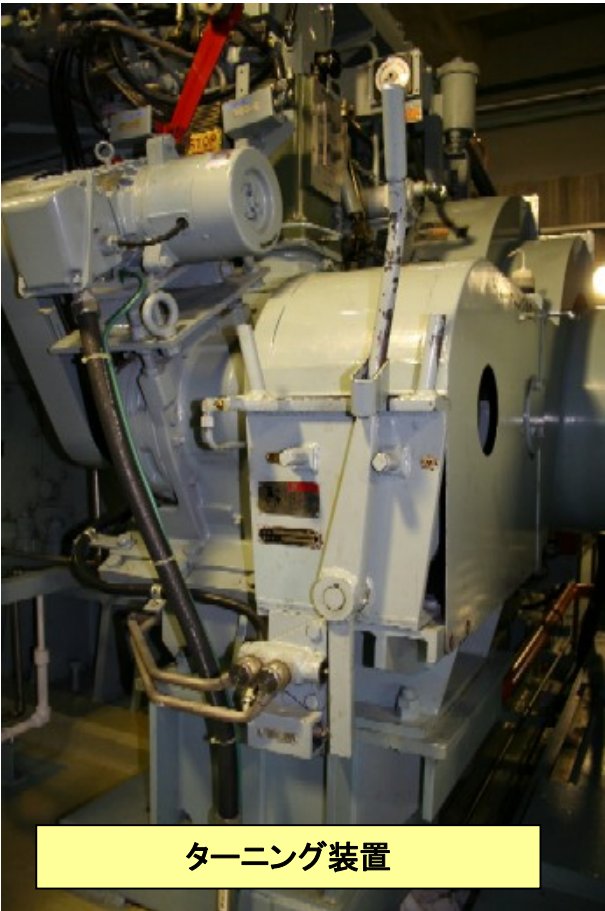
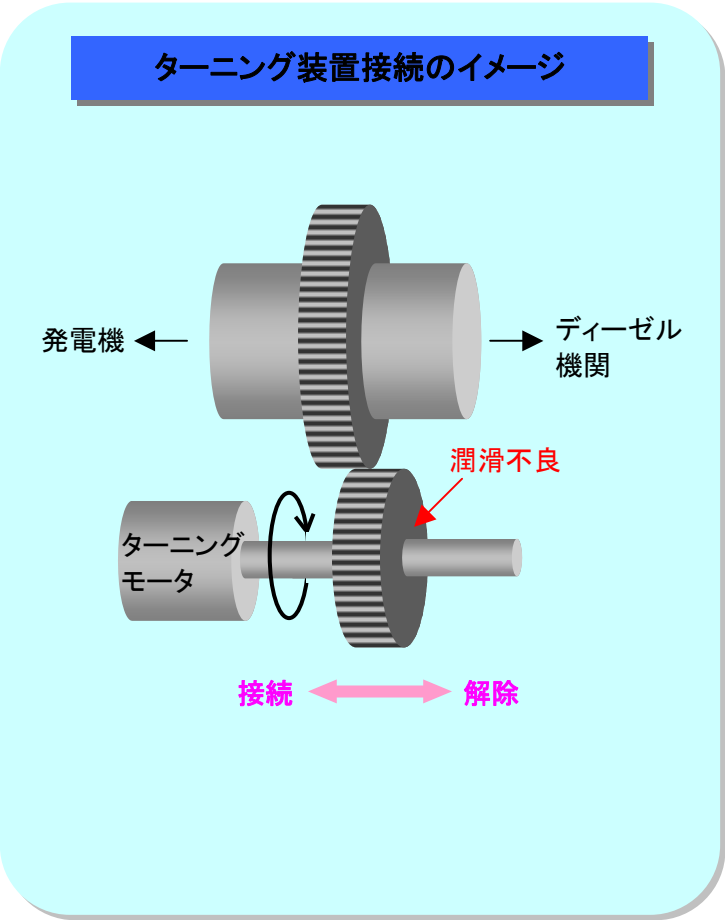
# 非常用ディーゼル発電機概略図

※3 ディーゼル発電機の試験を実施する前に機関の動作状況を確認するため、外部モータを駆動源とする装置を接続し、ディーゼル発電機の回転軸をゆっくりと回転させることです。

今回は、外部モータの駆動力をディーゼル機関に伝えるギヤを入れることができませんでした。

対象号機	5号機（定格熱出力一定運転中） ：改良型沸騰水型、定格電気出力126.7万キロワット
発生日	平成20年6月27日
発生時の状況	午後3時頃、非常用ディーゼル発電機(C)(※1)について、原子炉施設保安規定(※2)に基づく月1回の定期試験に際して、ターニング(※3)装置の接続を行おうとしたところ、接続ができませんでした。 このため、予定していた定期試験が実施できないことから、非常用ディーゼル発電機(C)は動作不能(使用できない状態)であると判断し、午後4時00分に原子炉施設保安規定で定める運転上の制限からの逸脱を宣言しました。 その後、ターニング装置に注油したところ接続が可能となりました。 今後、非常用ディーゼル発電機(C)の定期試験を実施し、動作状態を確認します。 本事象による5号機の運転への影響はなく、安定に運転を継続しています。
放射能の影響	本事象による外部への放射能の影響はありません。
原因	ターニング装置のギア部に潤滑不良が発生したと推定しました。
<a href="#">お知らせ基準</a>	「表1-1 原子炉施設の故障により原子炉施設保安規定で定められた運転上の制限を逸脱したとき。」に該当します。
