台風21号・24号 非常災害対応 検証委員会 検討結果

2018年11月27日

1 台風21号の振り返り

2 台風24号の振り返り

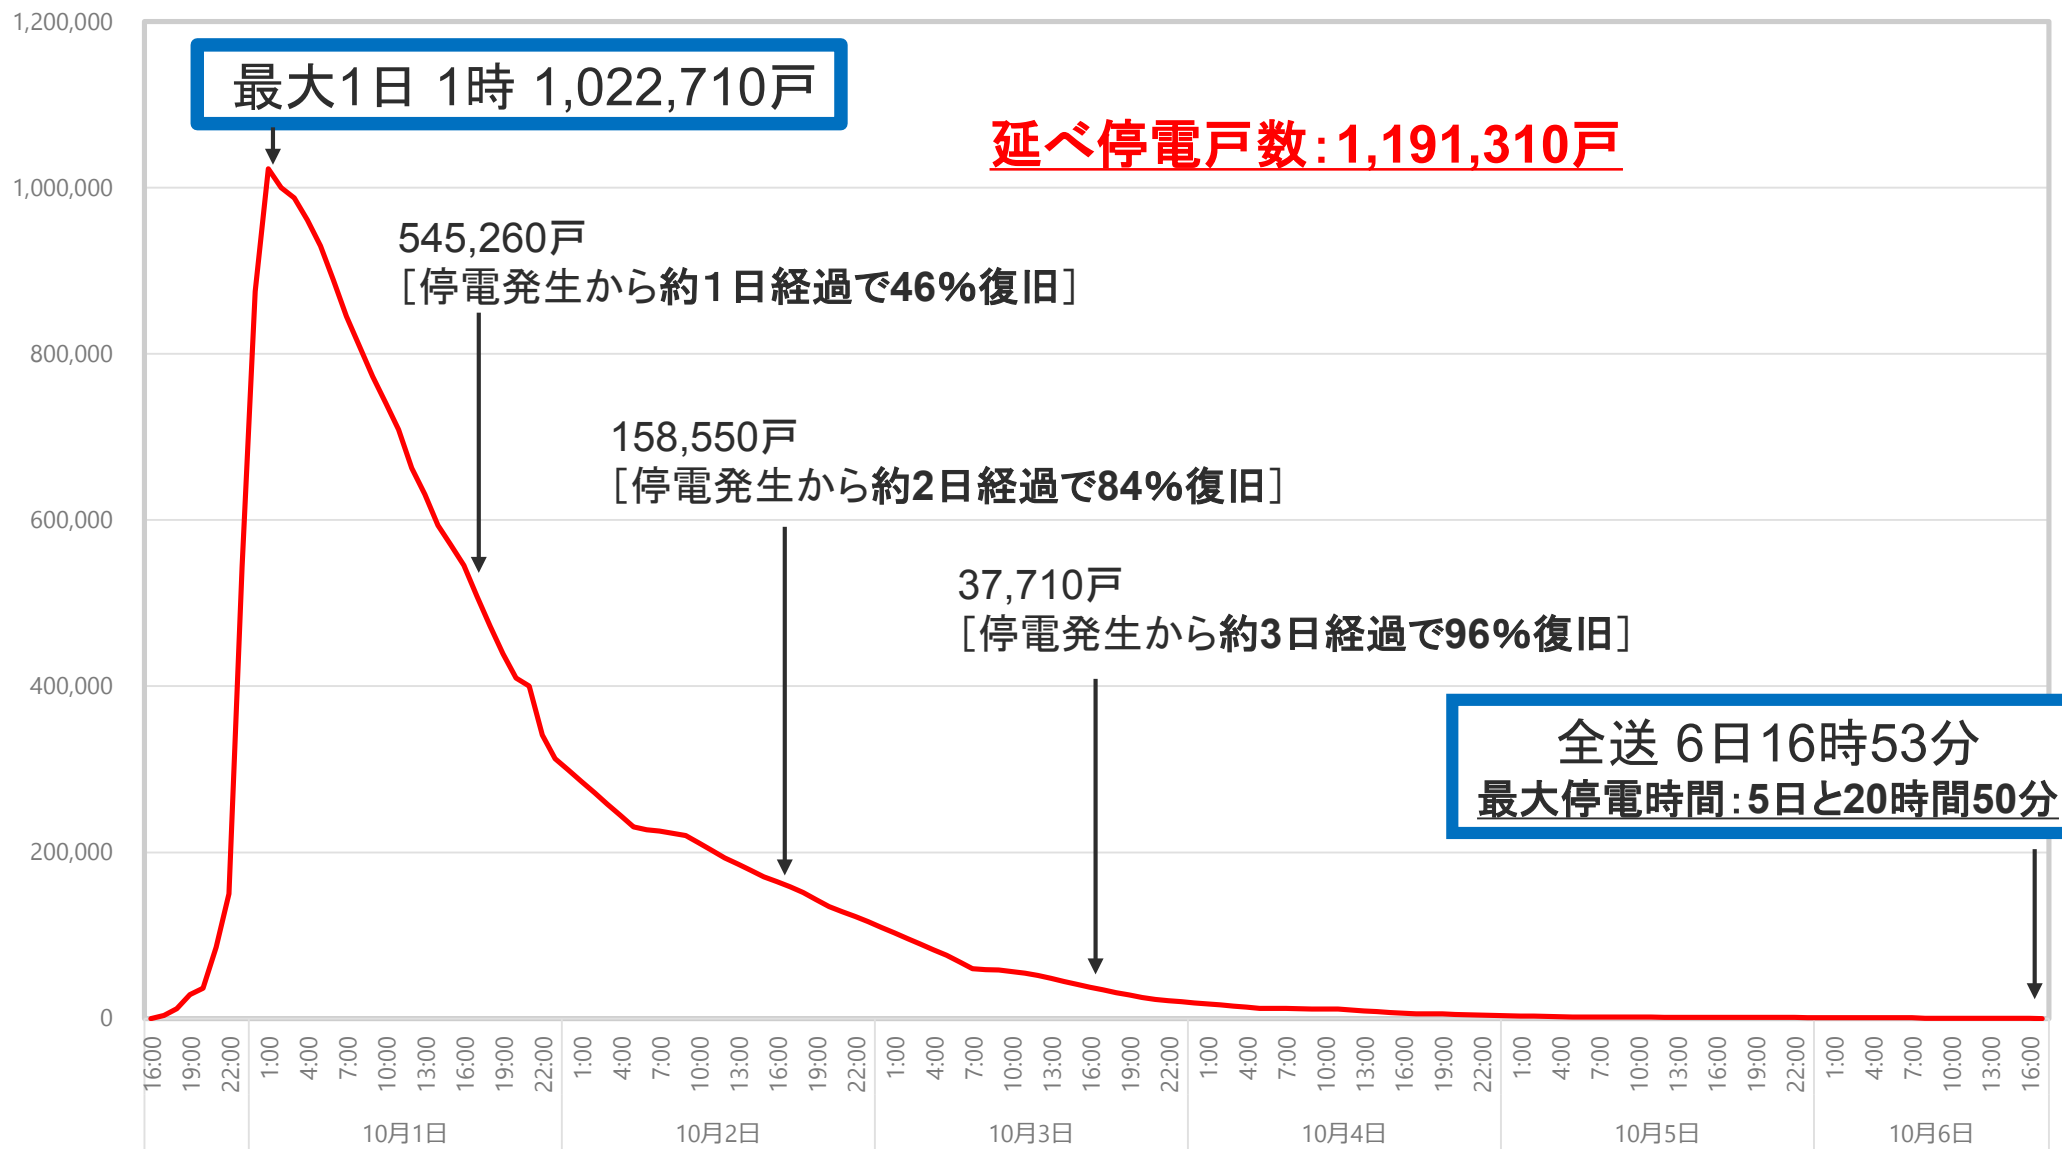
06 | 台風24号 停電戸数（復旧）の時系列推移

- 9月30日(日)20時頃、和歌山県田辺市付近に非常に強い勢力を保ったまま上陸。台風が非常に強い勢力のまま上陸したのは、統計の残る1991年以降4回目、1年に2回発生は初めて。
- 全社大の**最大停電戸数は1,022,710戸**で、**最大停電時間は5日と20時間**となった。
- **愛知県東部、静岡県**を中心に多数の被害があり、平地部ではトタンやビニール等の飛来物、山間部においては倒木による被害が広範囲にわたり発生し、復旧に時間を要した。
