浜岡原子力発電所 3号機 原子炉機器冷却水系の冷却水を補給するタンクの
レベル低下について～外部への放射能の影響なし～
(続報:原因調査の結果と今後の対応)

2022年8月30日

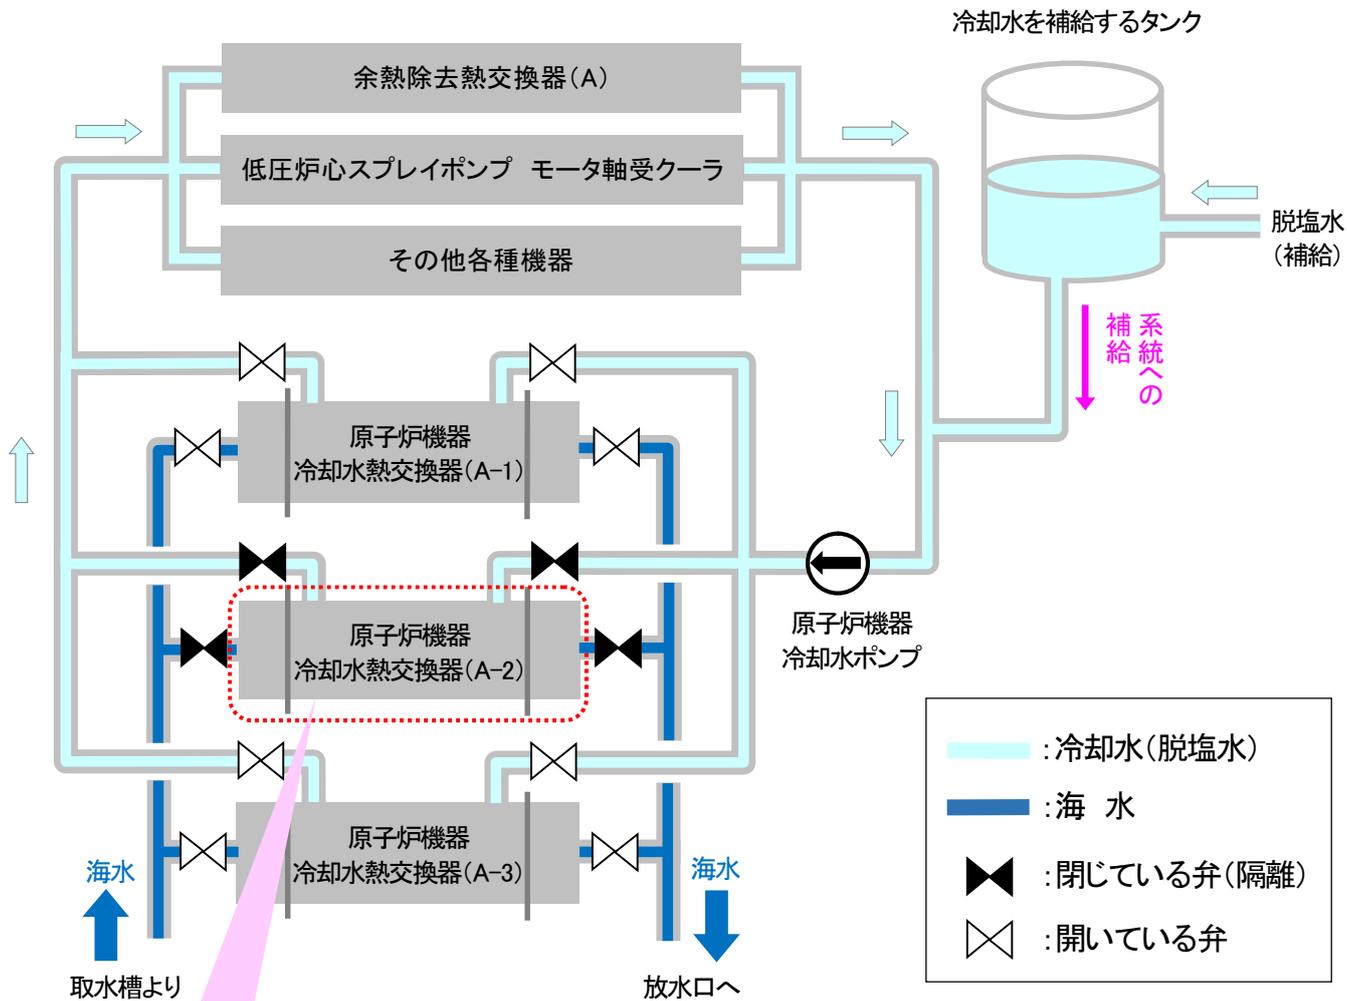
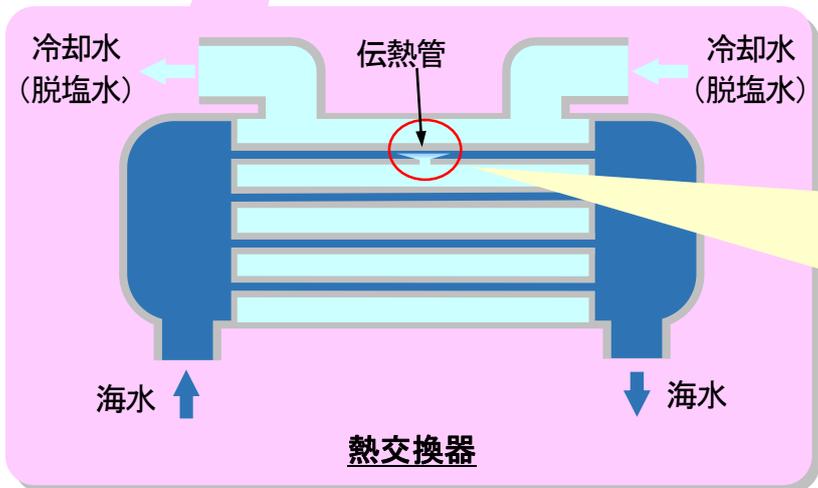
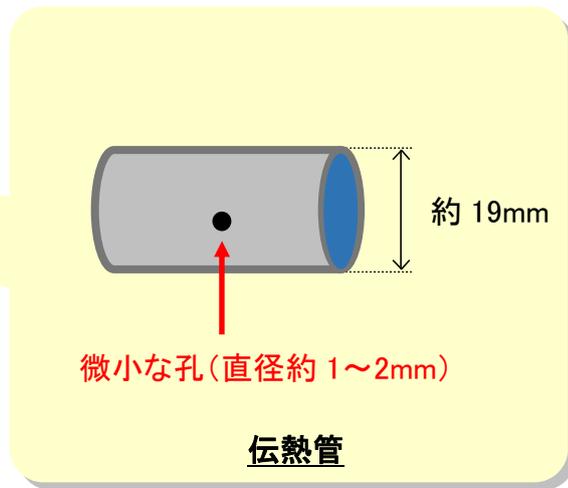
3号機 原子炉機器冷却水系 系統概略図

事象の概要	<p>2022年7月2日、定期検査中の3号機において、当社社員が原子炉機器冷却水系の冷却水(放射性物質を含まない水)を補給するタンクのレベルが通常よりも速く低下していることを確認しました。</p> <p>漏えい箇所を特定するため、原子炉機器冷却水熱交換器(A-2)(以下、「熱交換器 A-2」という。)を隔離したところ、当該タンクのレベルは通常の低下傾向に回復しました。</p> <p>このため、熱交換器 A-2 の伝熱管から冷却水が海水側に漏えいしている可能性が高いと判断しました。</p> <p>なお、冷却水は放射性物質を含んでいないことおよび冷却水の放射線を常時監視しているモニタの指示値に変化がないことから、外部への放射能の影響はありません。</p>
原因調査の結果	<p>熱交換器 A-2 内部の伝熱管の点検を実施した結果、1本の伝熱管に微小な孔(直径約1～2mm)を1箇所確認しました。</p> <p>微小な孔が発生した原因は、海水とともに伝熱管内に流入した海生生物が当該伝熱管内面に付着し、伝熱管内の流れに乱れを生じさせることで、伝熱管の一部が局部的に削られて、微小な孔が発生したものと推定しました。</p>
今後の対応	<p>微小な孔が確認された伝熱管に閉止栓を取り付け、冷却水が海水側に漏えいしないようにします。</p> <p>なお、今回の閉止栓の取り付けにより、熱交換器 A-2 の機能上、問題となることはありません。</p>

注1 原子炉機器冷却水系は、原子炉系の機器(ポンプ、モータ等)の冷却を行う系統です。系統内を循環する冷却水には不純物等を取り除いた水(脱塩水)が用いられており、通常、冷却水に放射能は含まれていません。原子炉機器冷却水系は、(A)(B)の2系統あり、熱交換器は1系統あたり3基設置されています。
