# 浜岡原子力発電所 5号機 補助建屋地下 1階における漏えいについて

2015年3月11日

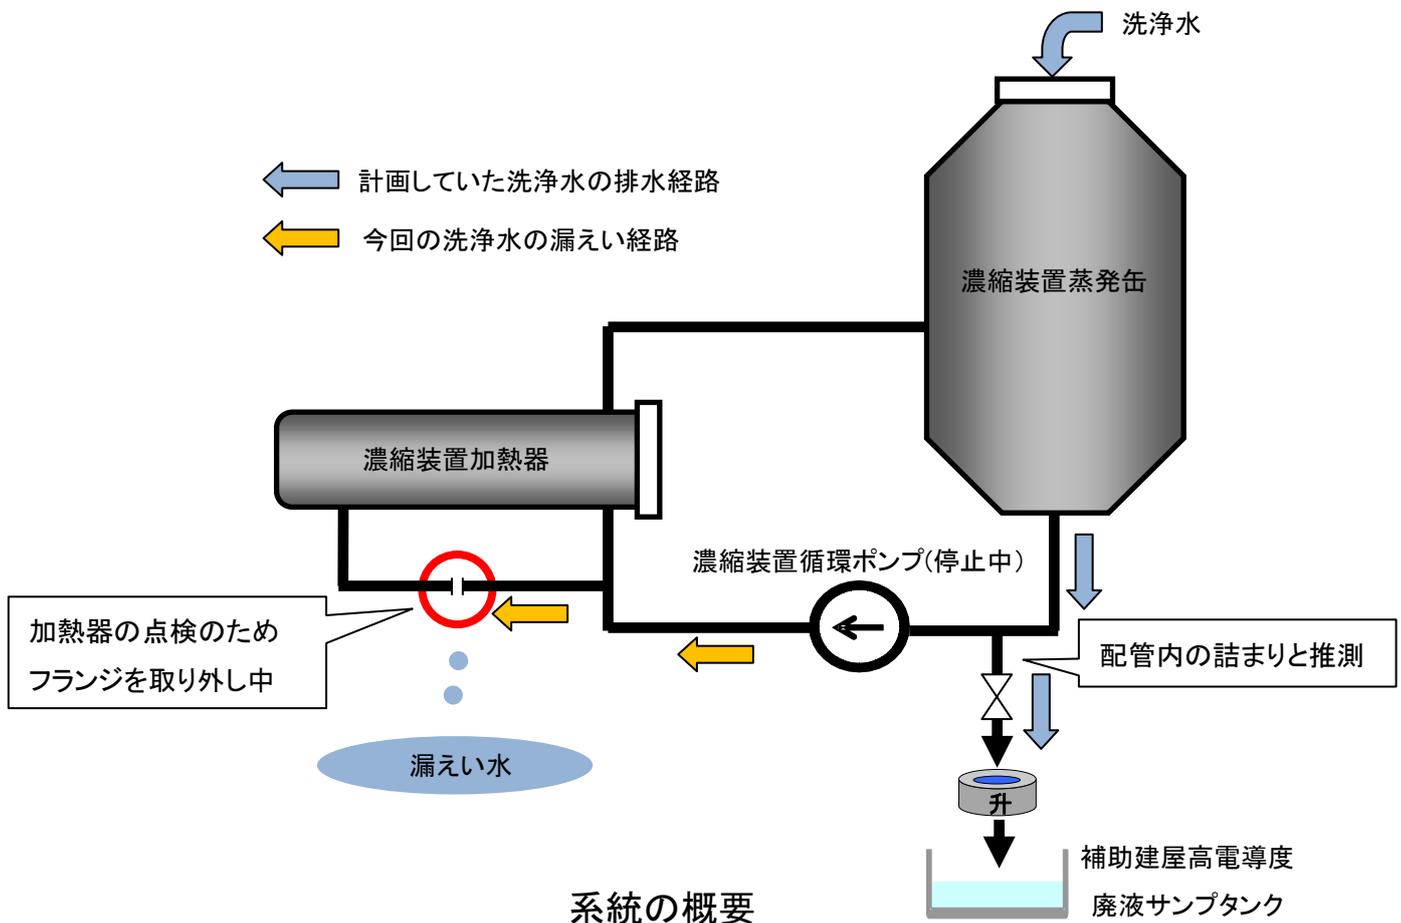
発生場所	5号機補助建屋 高電導度廃液系濃縮装置(B)室(放射線管理区域内)
発生年月日	2015年3月11日
発生時の状況	<p>午前10時32分、浜岡原子力発電所5号機の中央制御室に補助建屋地下1階での漏えいを示す警報が点灯しました。ただちに当該エリアで作業に従事していた協力会社社員が確認したところ、補助建屋地下1階 高電導度廃液系濃縮装置(B)室において、約6リットルの水が広がっていることを確認しました。</p> <p>濃縮装置の洗浄水が、排水ラインの詰まりにより、点検のために取り外していた配管フランジから漏れたものと推定しました。</p>
放射能の影響	<p>本事象による外部への放射能の影響はありませんでした。</p> <p>また、本事象により当社社員、協力会社社員に被ばくをした人はいませんでした。</p>
<a href="#">お知らせ基準</a>	<p>運転情報「表 1-2 管理区域内において、放射性物質を含む機器等からの水の漏えいを発見したとき(但し、1リットル程度に至らない微少な漏えいを除く。)」に該当します。</p>
