ボイラ火炉壁 検査ロボットの開発

火炉壁管余寿命管理の合理化

Development of a Boiler Water Wall Tube Inspection Robot

Labor-saving system to manage residual life in boiler water wall tubes

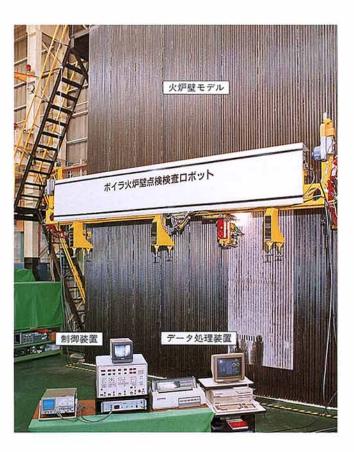
- ロボットは吊り下げワイヤと横行レールにより任意の場所に移動する。
- (2) 横行レールには、火炉壁観察用テレビカメラ、灰落とし工具、研磨工具、 外径肉厚測定工具を搭載している。
- (3) データ処理装置は、測定データを採

取、編集する。出力メニューとして各 種の図表が用意されている。

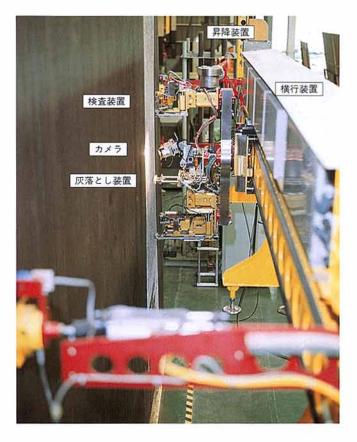
火炉壁モデルで工場試験を実施し、初 期の機能を有していることを確認した。
