燃料油タンク内部洗浄の新技術適用性研究

安全性と作業能率の向上をめざして

Feasibility Study of A New Cleaning Process of Fuel Tank

(火力センター 工事第一部 環境設備課)

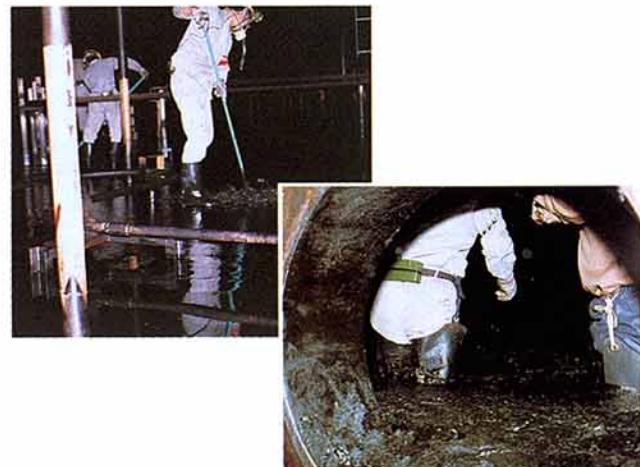
第1図 人力による固形化油分の除去

燃料油タンク内の洗浄作業は、タンク底部に溜っている固形化した油分の溶解・処理を、主として人力により除去した後、温水で噴射洗浄を行っている。(第1図に人力による作業状況を示す。)

固形化した油分の溶解・処理方法は、油による汚れ・悪臭など作業環境の厳しい中で、安全性と作業能率の向上を求めるることは難しい。
