劣化診断技術

今号は中部電力が取り組んでいる「劣化診断技術」について特集します。

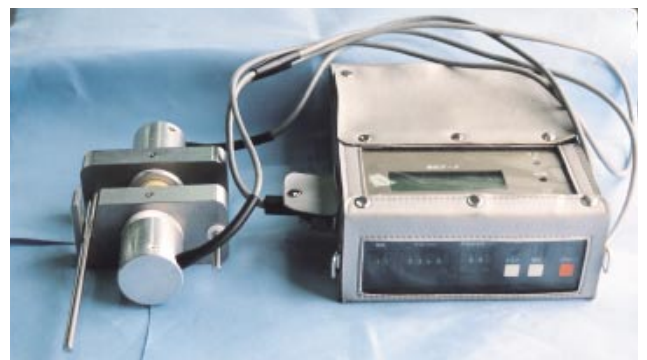
第6図 超音波式劣化診断装置の外観

装置本体と送受波器からなり、本体は200mm×150mm×60mmで重さは1.4kg、また、送受波器は0.45kgです。ケーブルの種類、直径、温度を入力しこれらの要因を装置内で補正しています。

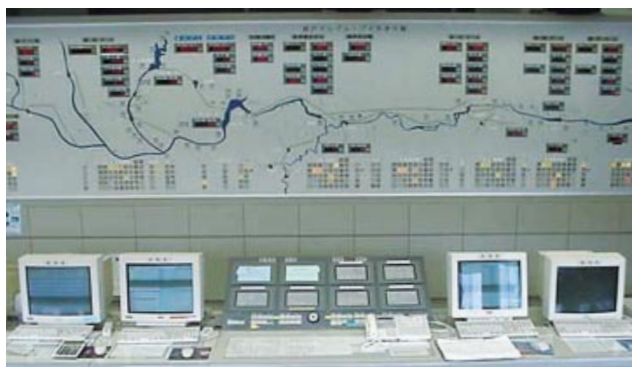
第7図 ダム管理設備構成

ダム管理設備（第7図参照）の更新が5年先以降に計画されていますが、設備投資額圧縮のため、設備の延命化、適切な設備更新時期の決定が必要となります。今回の検討は設備更新の最適時期を決定するための劣化度評価手法を確立したものです。

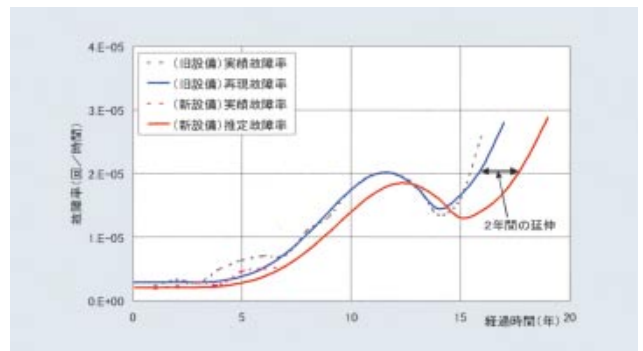
第8図 ダム管理設備故障率曲線（例：入出力中継装置）

第8図のとおり旧設備15年目の故障率は、新設備の17年目に相当することから、2年間の設備更新延伸が可能となりました。

旧設備（1992年度以前）の故障実績から、新設備（1993年度以降）の故障率曲線を推定し、下記の手順にて故障率から設備更新時期を決定しました。

ここで、ワイブル分布とは、故障率の時間変化を近似できる分布曲線であり、故障率 $(t)=at^{m-1}$ は使用年数 t とパラメータ a, m に依存し様々な故障パターンを表現できます。また、部品取替理論とは、故障した部品を適宜新品に取り替えることにより全体の故障率は振動しながらある一定値に収束するという理論です。なお、部品の故障率は (t) に依存し、設備全体の故障率は設備を構成する総部品数に対し、各経過年次に取り替えられた部品数の比で表すことができます。

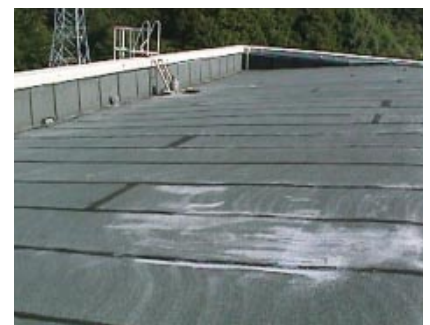
第9図 アスファルト屋根防水

そこで、屋根防水の代表的な仕様であるアスファルト防水(第9図)について検討しました。

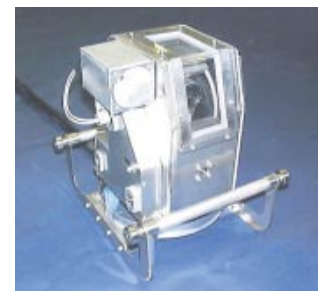
第12図 カメラケース

煙突内部監視装置は、周囲を断熱材と冷却水配管で覆ったビデオカメラを、照明灯付きで360°回転可能な「カメラケース」(第12図参照)に収納したものです。コアリング装置は、通煙中でも外気と同等の作業環境を確保するため、マンホール扉から煙突内部に挿入して排ガスの流れを一部遮断する「簡易フード」(第13図参照)の中で、「コアドリルユニット」(第14図参照)を操作してサンプルを採取します。この他に既存のマンホール扉は、煙突内にこれらの装置を挿入した状態で閉じられないため、装置挿入用扉と装置固定用金具を備えた仮蓋をマンホール枠に固定して使用します。

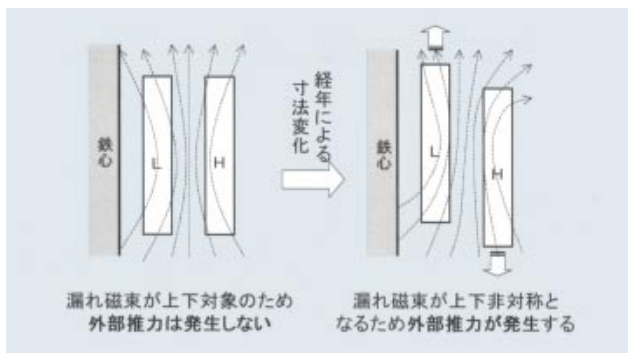
第18図 外部推力発生メカニズム

通常、変圧器は軸方向機械力は発生しない設計になっていますが、第18図のように経年により巻線間プレスボードが劣化収縮して10mm程度のずれが生ずることで、漏れ磁束が上下非対称となり機械力が発生することが明らかとなりました。
