石炭火力のクリンカ付着監視技術

赤外線カメラと ひずみゲージで 付着クリンカを 評価します。

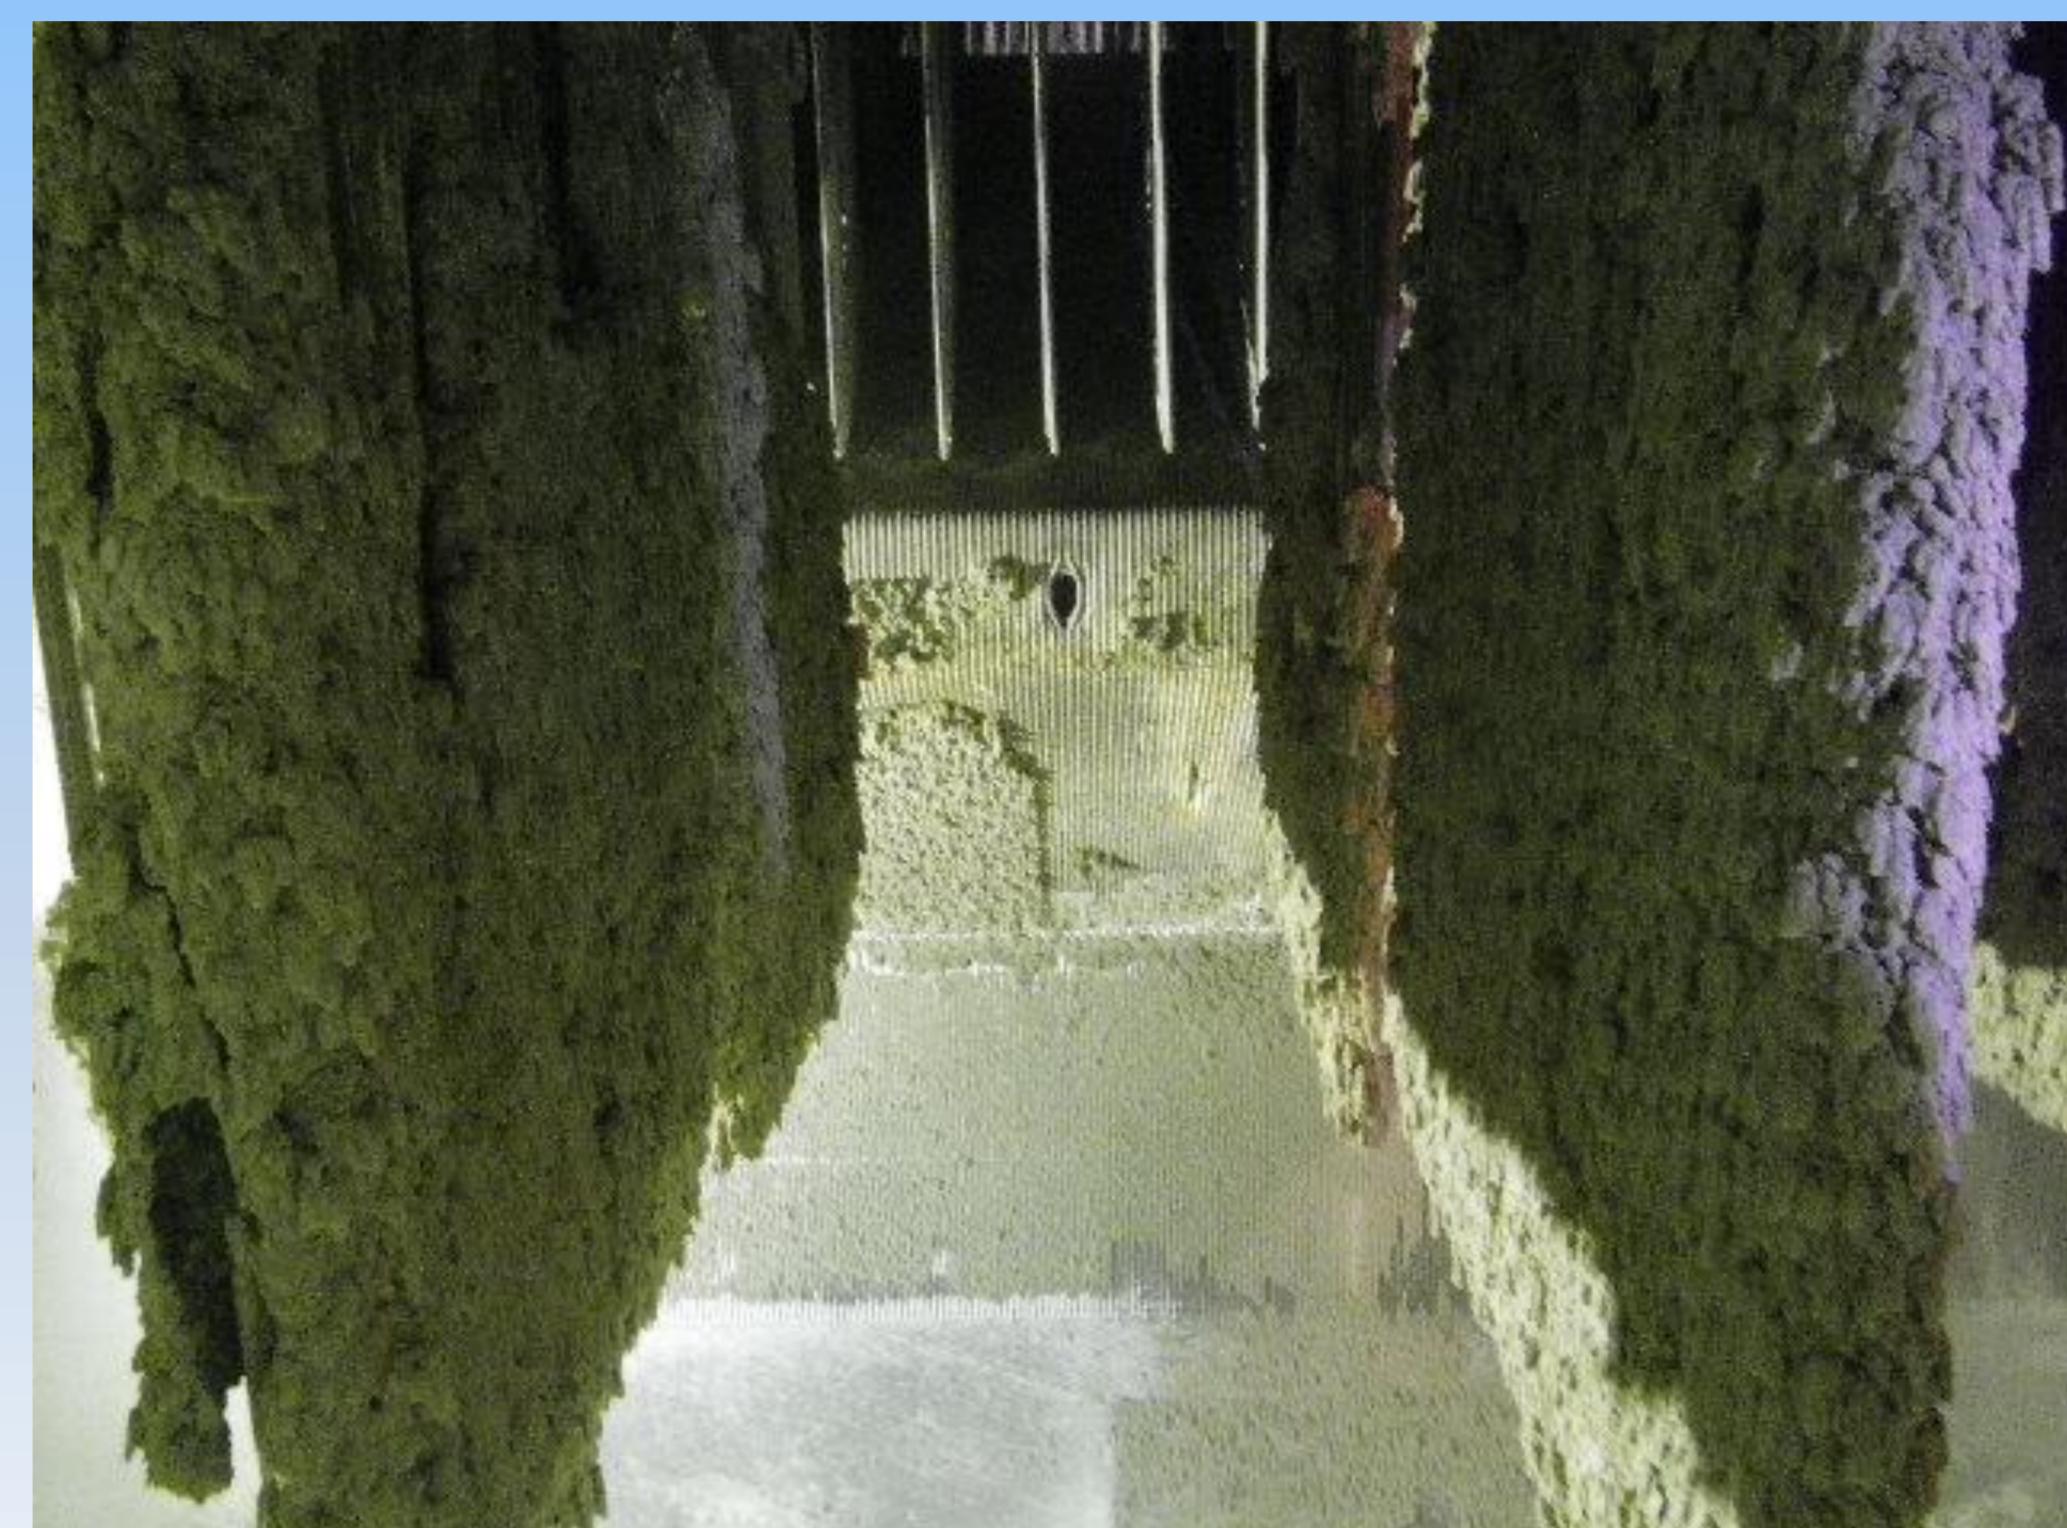
2年間運転後のクリンカ付着状況

- 石炭火力のボイラ内では、溶融した灰(クリンカ)が伝熱管に付着し、効率的な熱交換を妨げるとともに、安定運転の障害となります。このため、定期的に蒸気を吹き付けてクリンカを除去する必要があります。発電コストが安価な石炭火力では、設備を止めずにクリンカ除去効果を確認したいという強いニーズがありますが、運転中は火炎や灰粒子が視野を遮るため、クリンカの付着状態を確認できません。そこで、火炎や灰粒子の影響を受けない炉内観察カメラ(赤外線カメラ)とひずみゲージを用いたクリンカ付着量計測技術(株式会社IHI検査計測殿との共同研究)の開発に取り組んでいます。

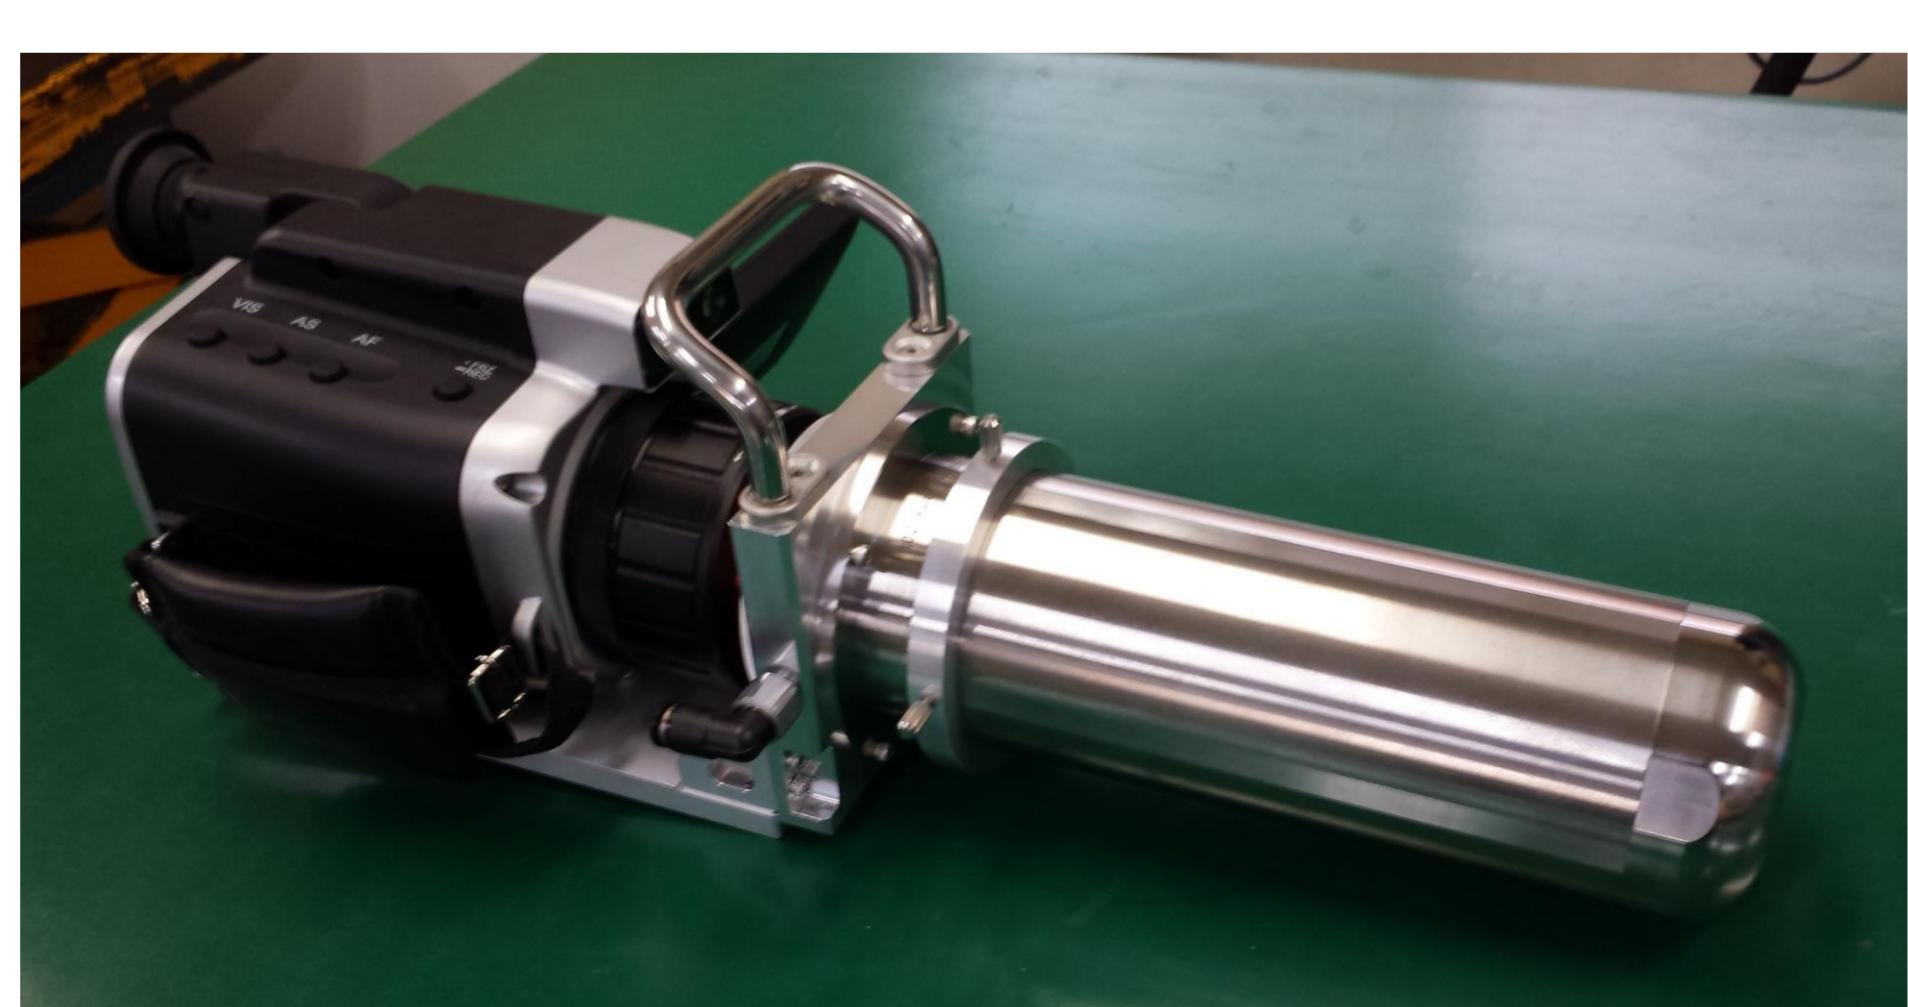
- 赤外線カメラ
火炎や灰粒子の影響を受けない3.8μmの中赤外線にてクリンカの付着状態を直接観察します。
- ひずみゲージ
クリンカ付着に伴う伝熱管支持部の微小な伸縮からクリンカ付着量を連続計測します。
