鋼構造設備の腐食調査

劣化度調査・診断，残存強度の算出から改修検討までのワンストップサービスをご提案します。

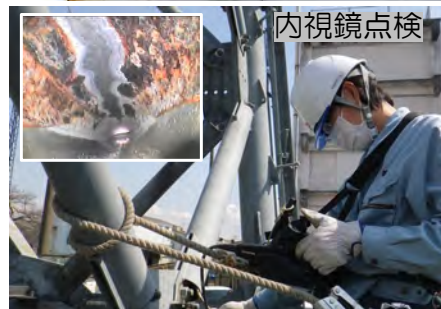
【定性的調査】

腐食の状況(色，表面の凹凸など)で劣化状況を推定します。

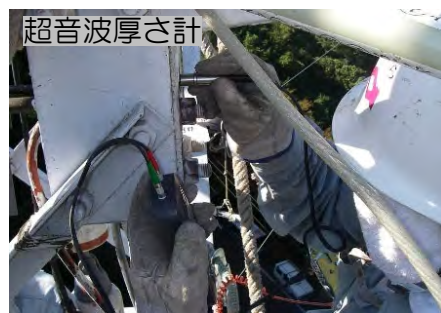
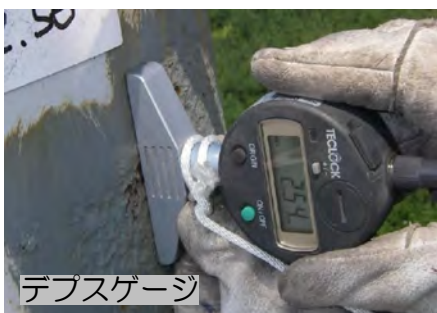
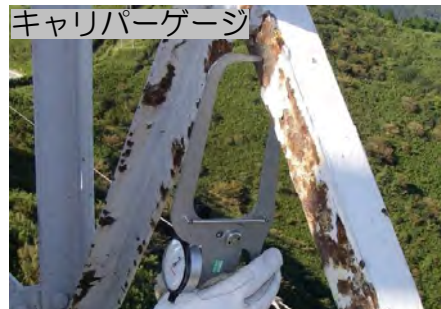
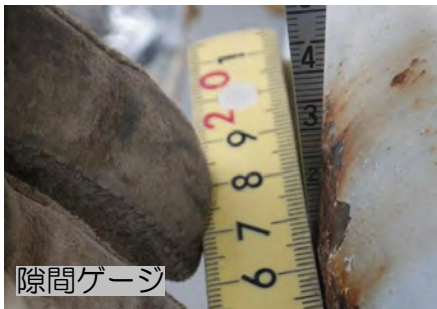
【定量的調査】

一般的な残存板厚測定としては、上記4手法があげられ、現地の設備環境や劣化状況から最適手法を選定し実施します。
