浜岡原子力発電所5号機 低圧タービン翼損傷に伴う破損物品の回収作業について

平成18年8月23日

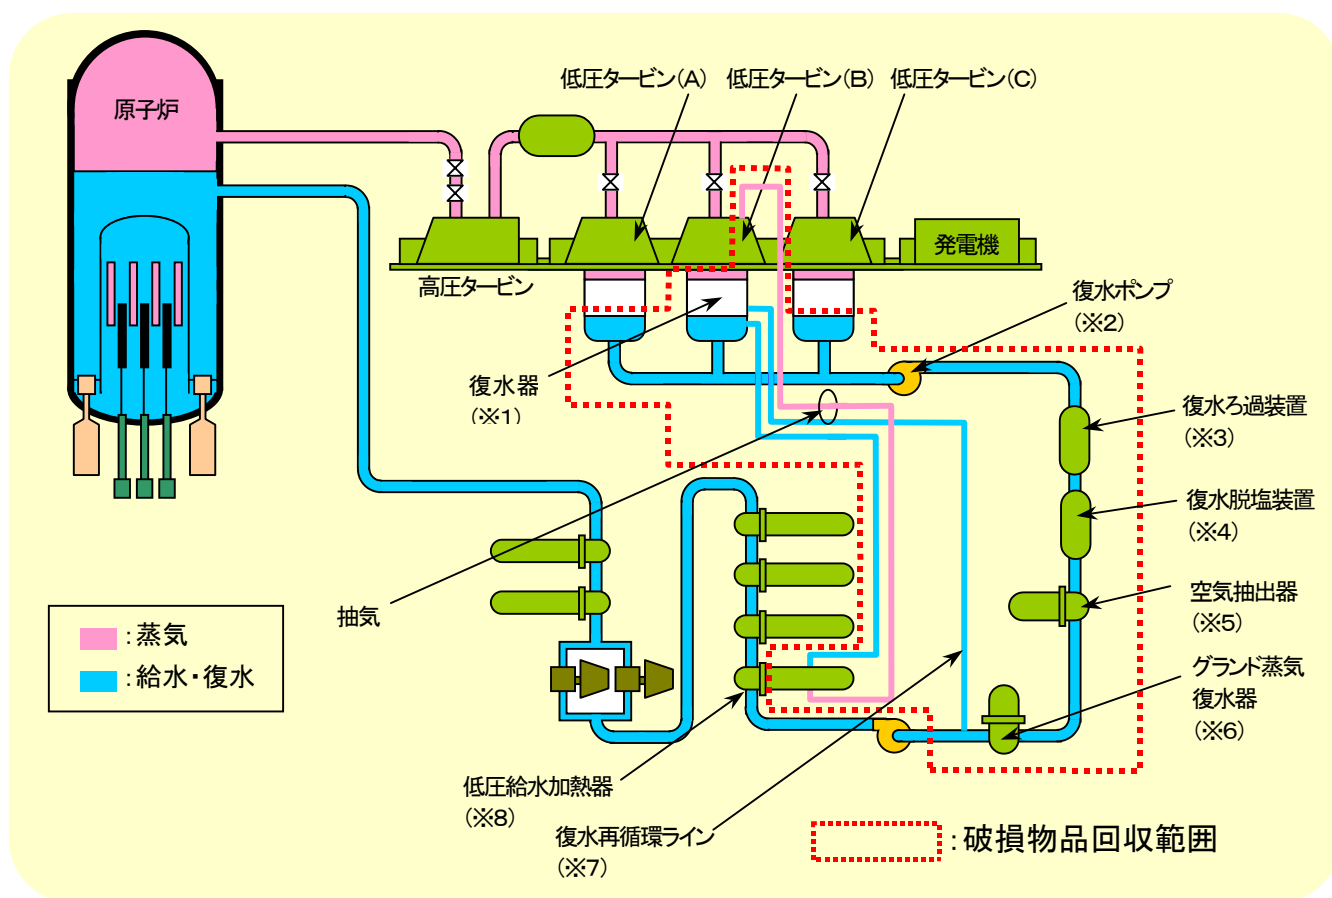
回収範囲は、プラント停止までの運転操作で、破損した物品が到達する可能性のある範囲としました。

- ※1 復水器はタービンで仕事を終えた蒸気を冷やして水に戻す機器です。
- ※2 復水ポンプは復水器の水(復水)を原子炉へ戻すためのポンプです。
- ※3 復水ろ過装置は復水中の不純物を取り除く機器です。
- ※4 復水脱塩装置は復水を脱塩するための機器です。
- ※5 空気抽出器は復水器の真空を保つための機器です。
- ※6 グラント蒸気復水器はタービンのシールに用いた蒸気を冷やして水に戻す機器です。
- ※7 復水再循環ラインは復水を、原子炉へ戻さずに復水器内へ再循環させる系統です。
- ※8 低圧給水加熱器はタービンからの抽気で、原子炉への給水を加熱する機器です。

5号機低圧タービン(B)第12段翼の損傷に伴い、破損した物品について、タービン内部における回収作業は、ほぼ終了しましたが、タービン以外へ流出したと考えられる物品について、明日、(8月24日)より、回収作業を開始することとしましたので、お知らせします。
