浜岡原子力発電所5号機 非常用ディーゼル発電機(C)注油系統の点検について
(原子炉施設保安規定で定められた範囲内の措置)

平成 18 年 12 月 11 日

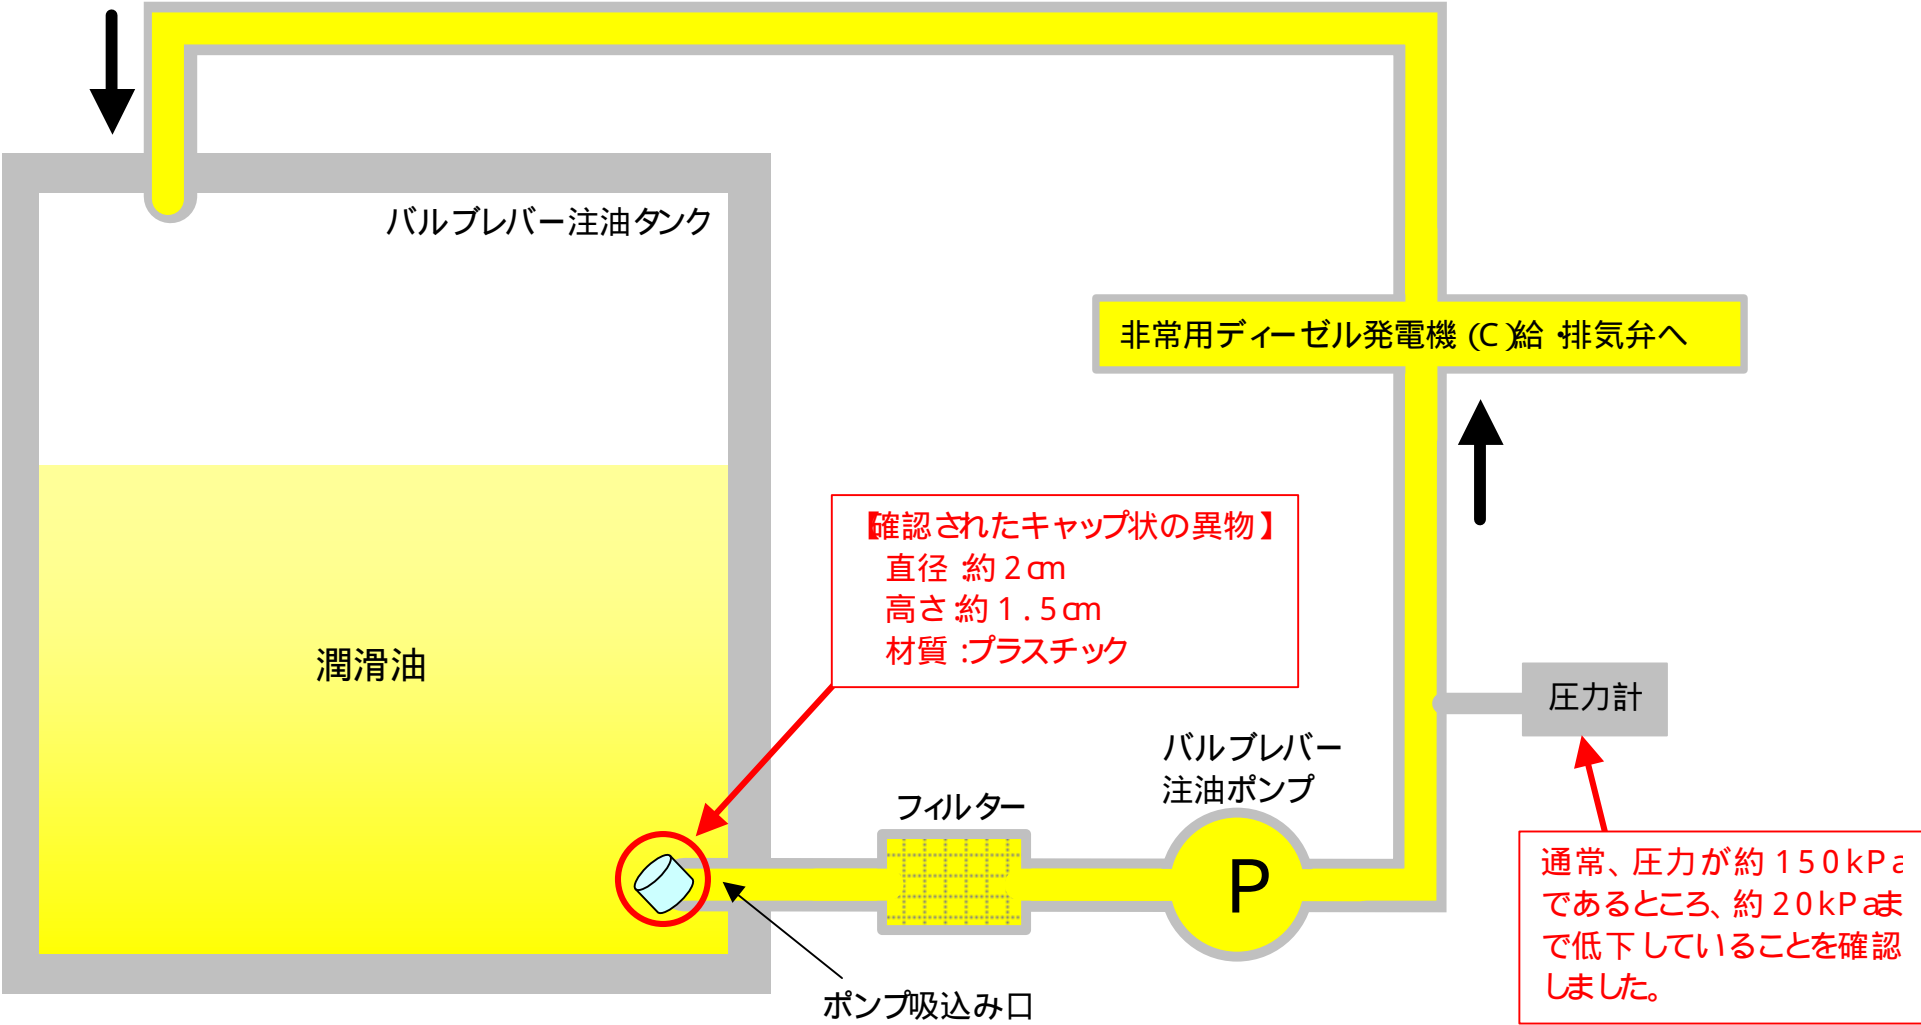
非常用ディーゼル発電機 (C)バルブレバー注油系統 概要図

対象号機	5号機 (停止中) 改良型沸騰水型、定格電気出力 138万キロワット
発生日月	平成 18年 12月 8日
発生時の状況	<p>午後 10時 56分、非常用ディーゼル発電機(C)(1)の「バルブレバー注油ポンプ出口圧力低」の警報が点灯し、運転中のバルブレバー注油ポンプ(2)(以下「注油ポンプ」)の出口圧力が低下していることを確認しました。</p> <p>このため、非常用ディーゼル発電機(C)は運転可能な状態ではないと判断しました。</p> <p>非常用ディーゼル発電機(C)は、運転中の原子炉停止時冷却系(C)(3)の非常用電源であることから、保安規定の要求事項(4)を満足させるため、健全な非常用電源を有する原子炉停止時冷却系(A)へ運転を切り替える操作を行いました。</p> <p>なお、12月9日に非常用ディーゼル発電機(C)の点検を実施し、バルブレバー注油タンク(以下「注油タンク」)内のポンプ吸込み口にプラスチック製のキャップ状の異物があることを確認しました。</p> <p>異物回収後に注油ポンプの運転状態を確認し、出口圧力が正常であることを確認しました。</p>
原因	<p>注油ポンプの出口圧力が低下した原因は、異物により注油ポンプに注油タンク内の油が十分に供給されなかったためと推定しました。</p> <p>今後、異物が注油タンク内に入った原因を調査します。</p>
放射能の影響	本事象による外部への放射能の影響はありません。
お知らせ基準	表 1 - 1」に該当します。

- 1 非常用ディーゼル発電機は、非常用母線が停電した際に自動的に起動し、必要な機器に電力を供給する設備で、5号機には3台設置されています。
 - 2 バルブレバー注油ポンプは、非常用ディーゼル発電機がいつでも起動できるように、同発電機の給排気弁に潤滑油を注油する設備で、6時間毎に自動運転します。
 - 3 原子炉停止時冷却系は停止中の原子炉を冷却する設備
 - 4 原子炉施設保安規定では、運転している原子炉停止時冷却系統の非常用電源(バックアップ)として、その系統の非常用ディーゼル発電機が運転可能な状態であることを要求しています。
- 原子炉施設保安規定は、原子炉等規制法第37条第1項に基づき、原子炉設置者が原子力発電所の安全運転を行う上で守るべき事項を定めたもので、国の認可を受けています。
