## 5号機 第1抽気逆止め弁(A)の部品交換について(続報)

平成 19 年 2 月 21 日

# 浜岡5号機 系統概要図

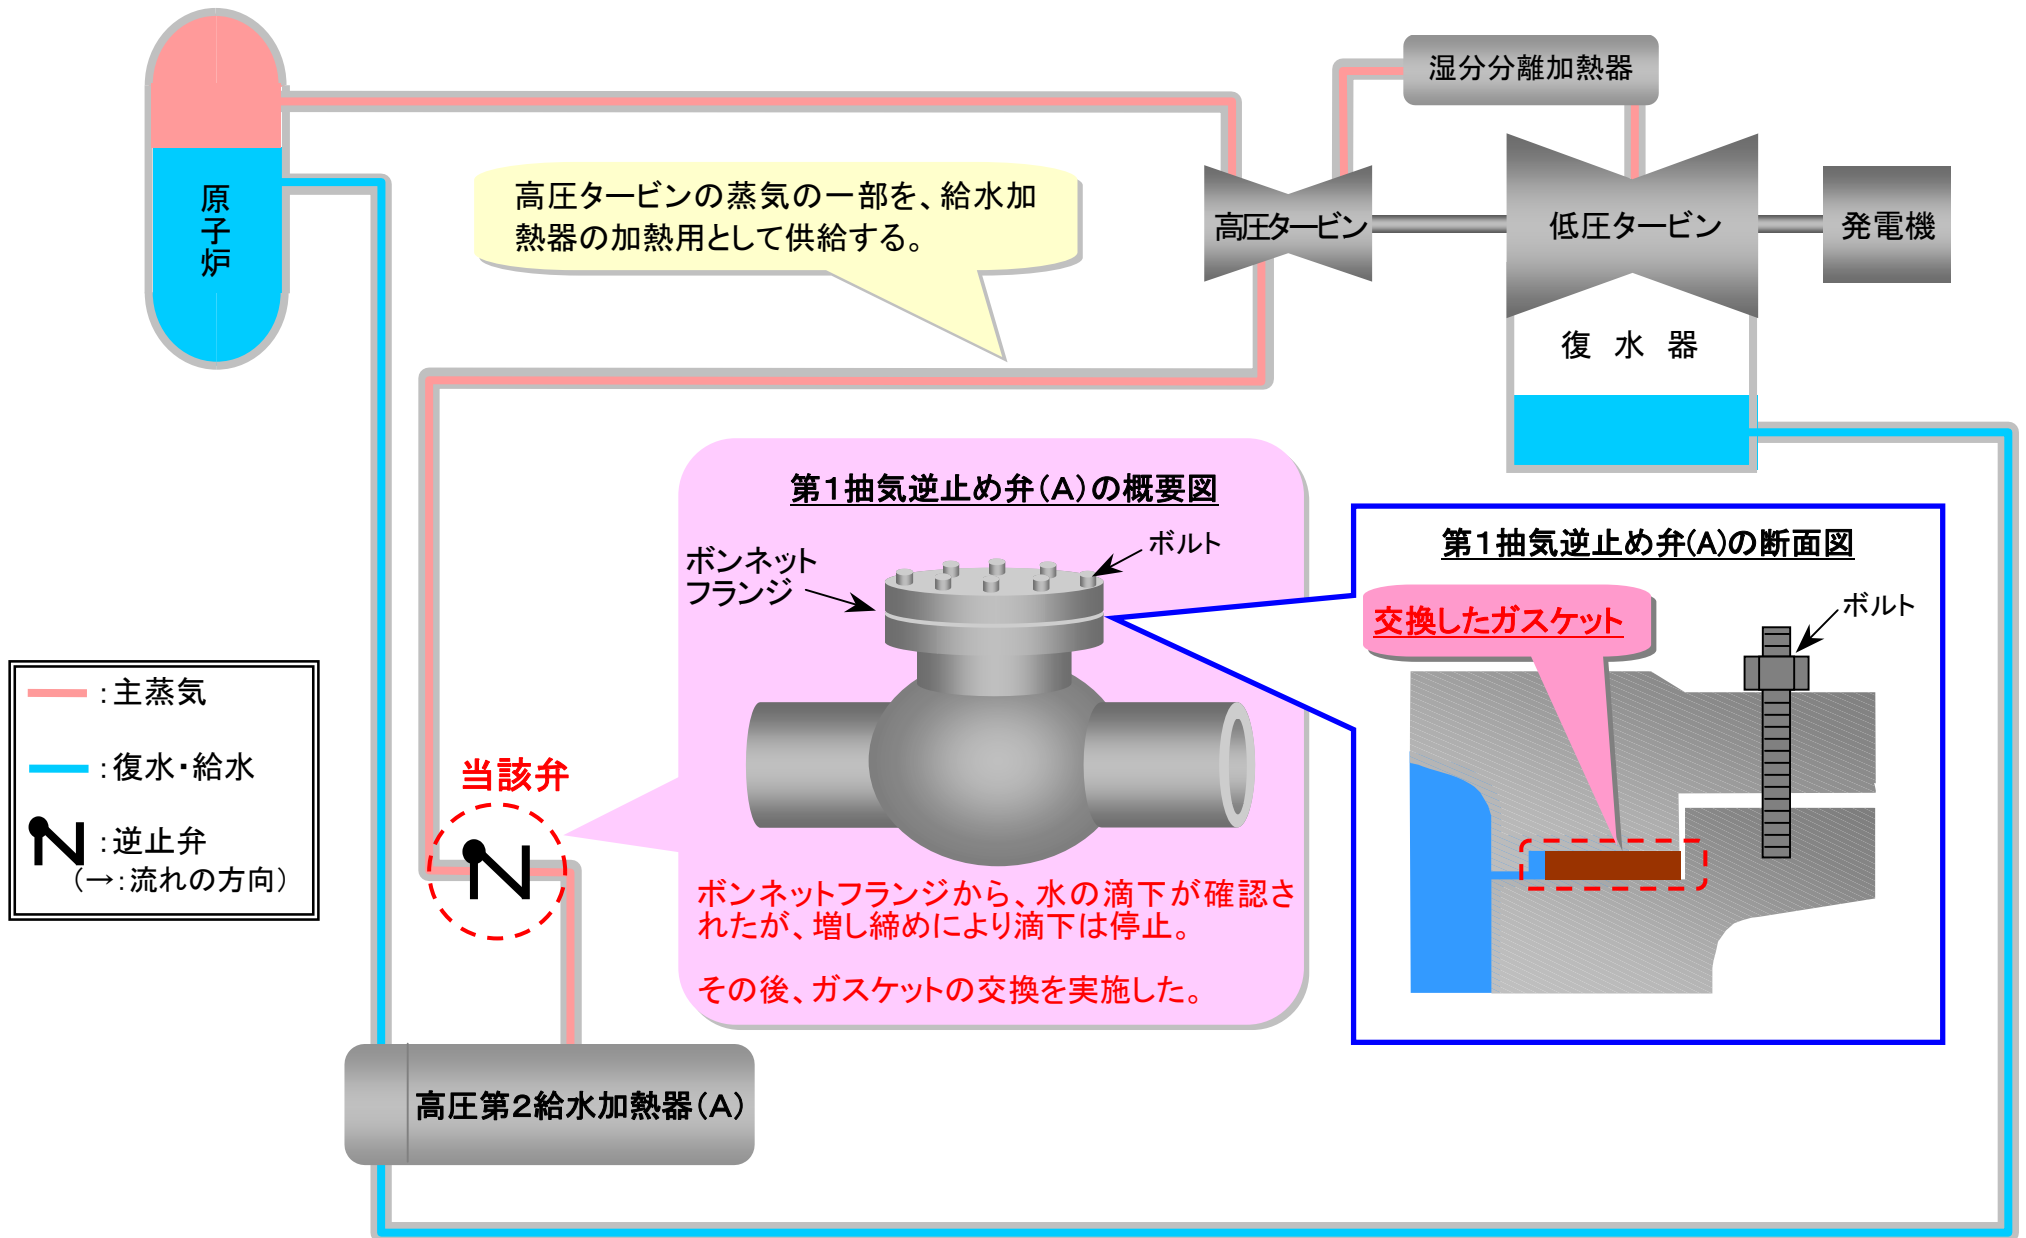
浜岡原子力発電所5号機(定格電気出力138万キロワット)は、定格熱出力一定運転中(調整運転中)のところ、2月12日午後4時35分頃、タービン建屋2階(放射線管理区域内)の湿分分離加熱器(A)(※2)付近の床面にごく僅かな水たまりがあることをパトロール中の当社社員が発見しました。

現場を確認したところ、当該床面の上部に設置されている第1抽気逆止め弁(A)(※3)のボンネットフランジ部から水が滴下(1滴/秒)していることがわかったため、当該フランジ部のボルトの増し締めを行い、水の滴下は止まりました。

※2:湿分分離加熱器とは、高圧タービンからの排気に含まれる湿分を除去するとともに、プラント熱効率を高めるため低圧タービンへの蒸気を加熱するための機器。5号機には2台設置されている。

※3:抽気逆止め弁とは、タービントリップ時等に抽気(蒸気)が逆流することを防止するために設置されている弁。抽気はプラントの熱効率向上のために高圧タービンおよび低圧タービンから給水加熱器に供給される蒸気。

2月17日に原子炉を停止し、翌日、当該フランジ部のガスケットの交換作業を実施しました。その後、19日に原子炉を起動し20日から発電を再開しています。

本日、定格熱出力一定運転状態で、交換後の外観点検を行い、当該部から漏えいのないことを確認しました。
