## 5号機 燃料プール内での異物確認について

平成 19 年 5 月 16 日

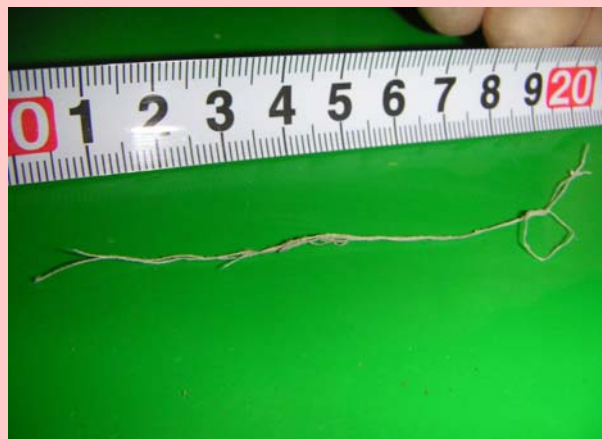
【回収されたひも】

回収された異物について

長さ: 約20cm(よじれて二重になっています)
