3号機 タービン機器冷却水熱交換器の点検作業について (続報)

平成 16 年 12 月 1日

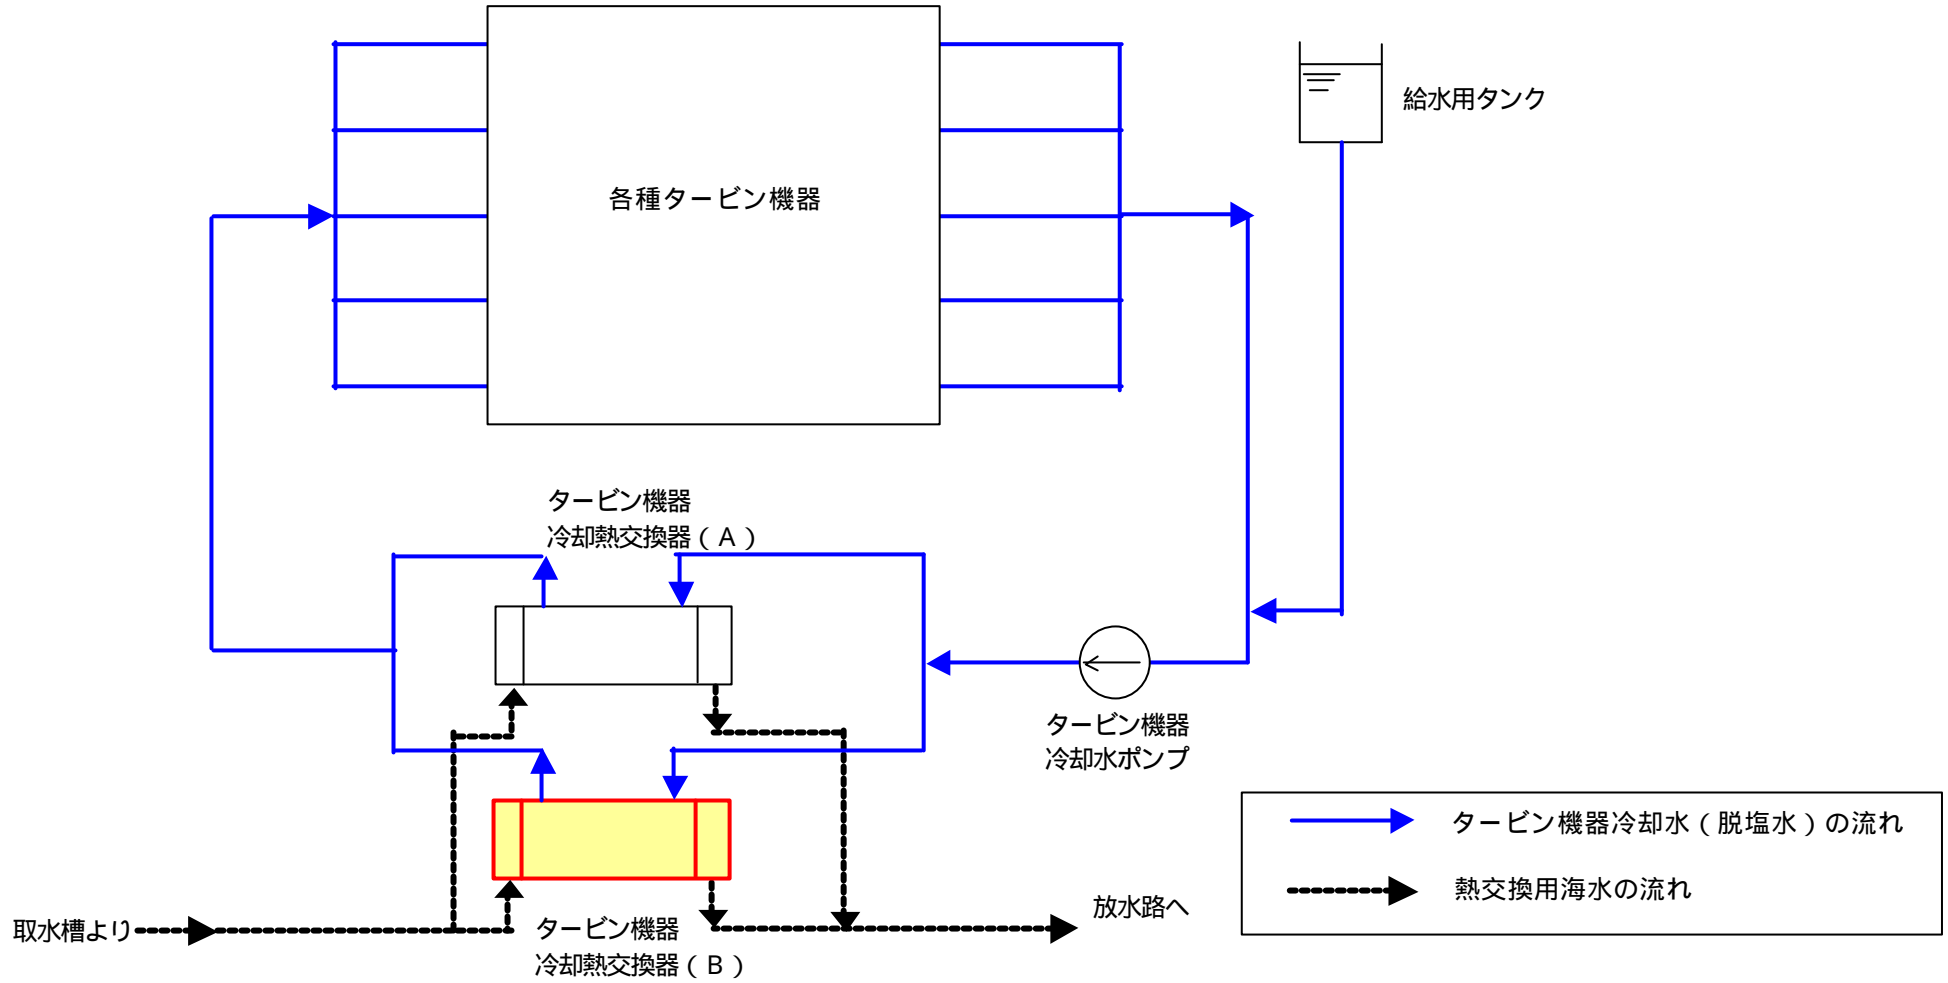
3号機タービン機器冷却水系統概要図

- 1 タービン系機器(各種ポンプ、モータ等)の冷却を行うための系統。この冷却水(脱塩水)に放射能は含まれていません。
- 2 タービン系機器(各種ポンプ、モータ等)の冷却に使用された冷却水(純水)を、海水との熱交換により冷却するための設備。熱交換器内には2400本の伝熱管があります。
