## 浜岡原子力発電所3号機 タービン建屋内における水の漏えいについて

平成 20 年 1 月 25 日

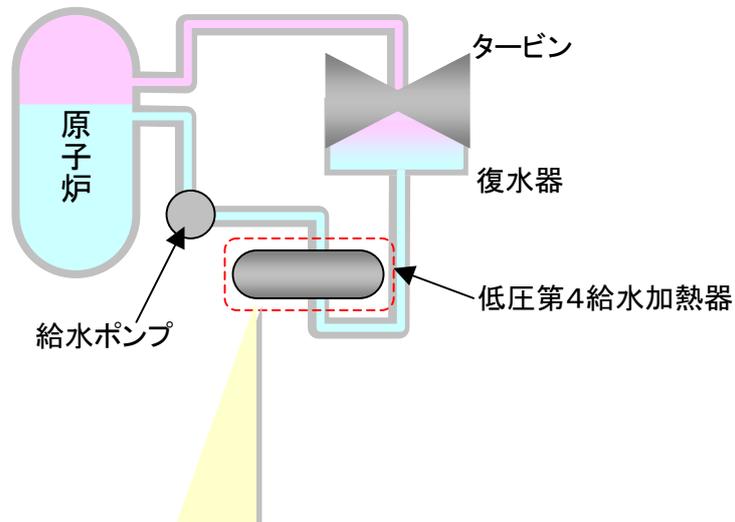
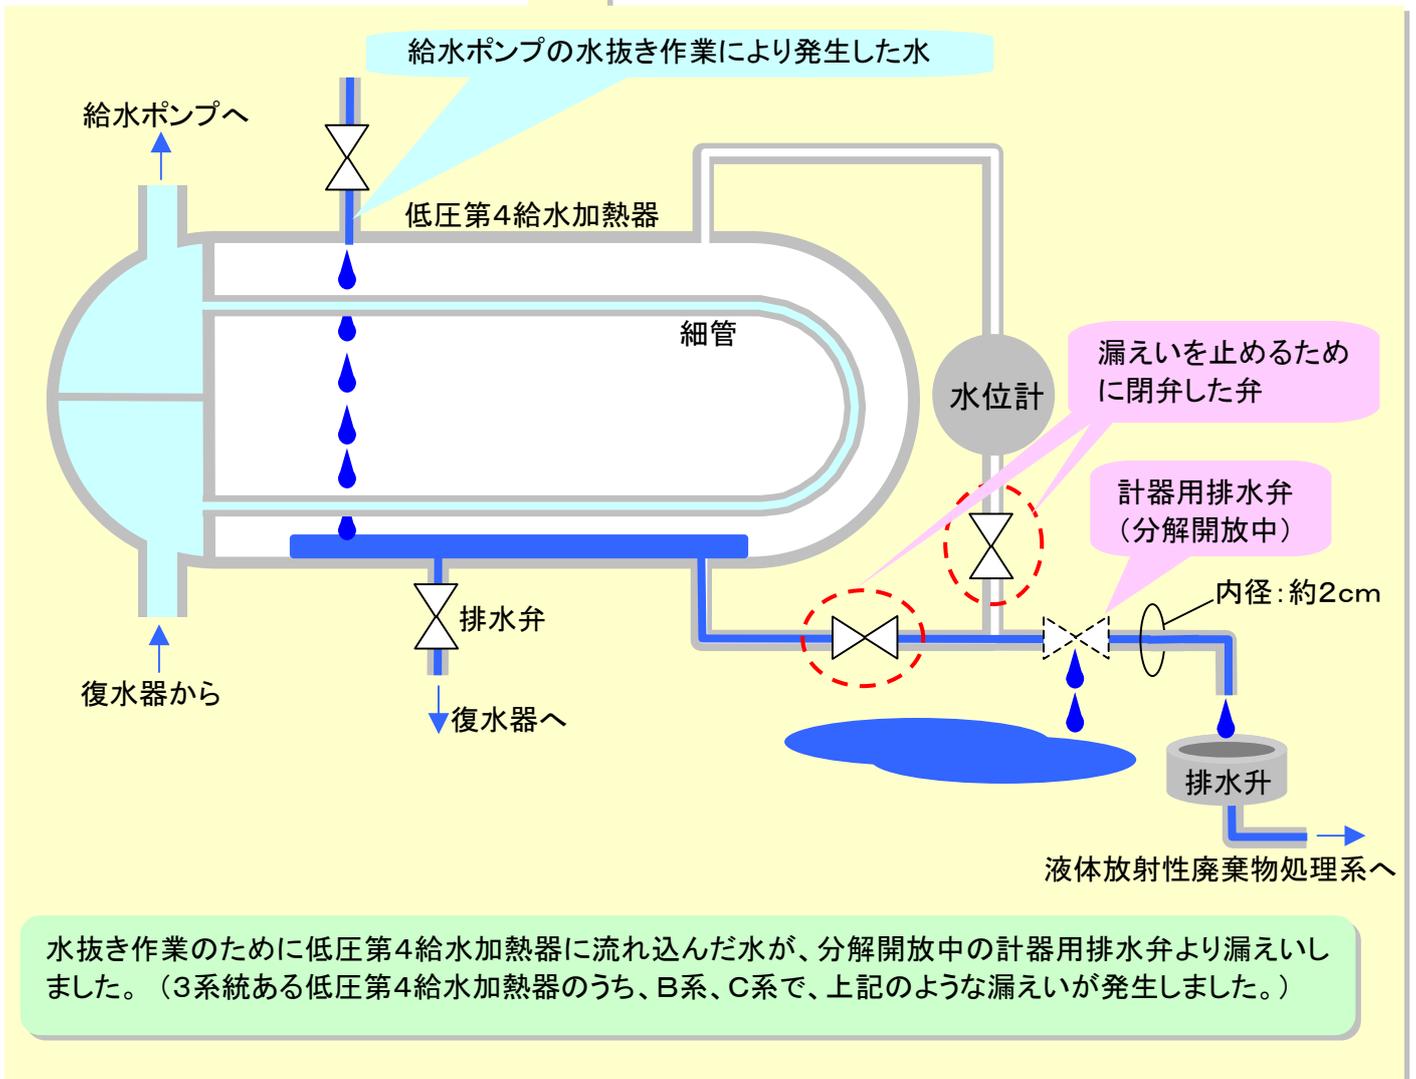
浜岡原子力発電所3号機 タービン建屋内における漏えいの状況

発生号機	3号機(定期点検中) : 沸騰水型、定格電気出力110万キロワット
発生年月日	平成20年1月24日
発生時の状況	<p>午後2時44分、協力会社社員がタービン建屋1階低圧給水加熱器(※1)室(放射線管理区域)で、水溜りを発見しました。</p> <p>当社運転員が現場状況を確認したところ、3系統ある低圧第4給水加熱器の各々の水位計の排水弁が分解開放中であり、そのうち2系統の排水弁の開放部から漏水し、床面に水溜りがありました。このため、運転員が当該排水弁の上流側の弁を閉弁し、午後2時56分に水の漏えいは止まりました。</p> <p>水溜りは、建屋1階の排水弁近傍の床面の他、床面の配管貫通部を伝ったことにより地下1階でも確認され、漏えい量は合計で約160リットルであることを確認しました。</p> <p>漏水の放射エネルギーは、分析結果から約4千ベクレルで、国への報告基準である370万ベクレル(※2)の約900分の1です。</p>
原因	<p>今回の漏水は、当該弁の分解開放時に必要な隔離措置(※3)を実施しなかったことから発生したものです。</p> <p>詳細について今後調査を行い、必要な対策を実施してまいります。</p>
放射能の影響	本事故による外部への放射能の影響はありませんでした。
<a href="#">お知らせ基準</a>	<p>運転情報</p> <p>「表1-2 管理区域内において、放射性物質を含む機器等から水の漏えいを発見したとき」に該当します。</p>
