浜岡原子力発電所5号機 湿水分離加熱器(B)の溶接部の点検について

2010年4月21日

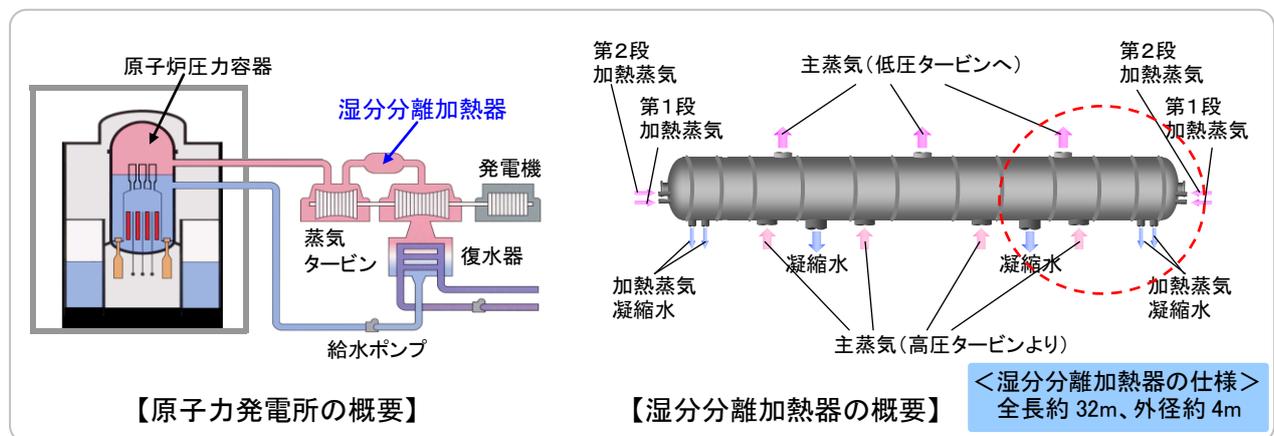
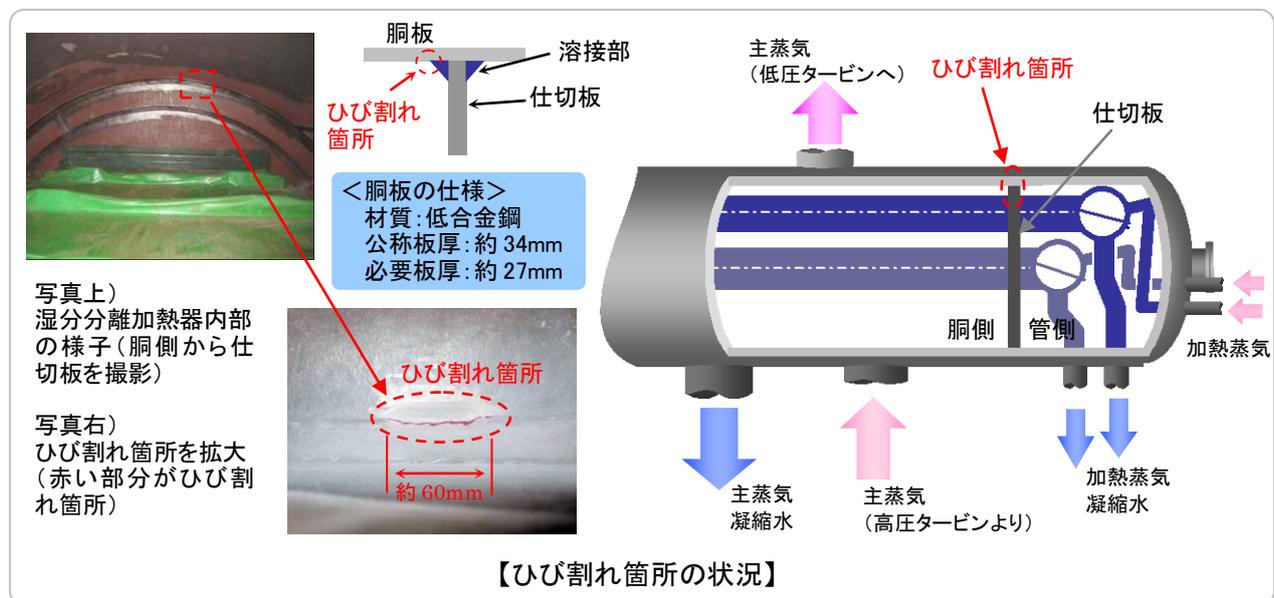
当社は、5号機の第4回定期検査において、湿水分離加熱器^{※1}(B)の点検を実施していたところ、2010年4月20日、当該湿水分離加熱器の内部構造材の溶接部1箇所、に必要な板厚を下回る可能性のあるひび割れがあることを確認しました。

※1 湿水分離加熱器は、プラント熱効率を高めるため、高圧タービンで排気され低圧タービンへ供給する蒸気について、蒸気中の湿分を除去し加熱するための機器です。5号機には(A)(B)の2台が設置されています。

今後、ひび割れの深さの確認、発生原因の調査、補修等を行ってまいります。
